## INFORME DE I.N.D

Nº 11.795

## PERCHA PORTA PALET

CLIENTE: MARBAR S.R.L.

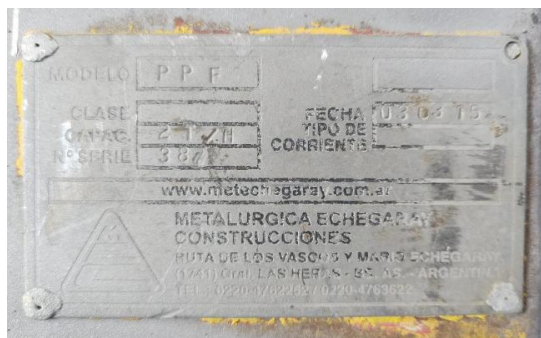
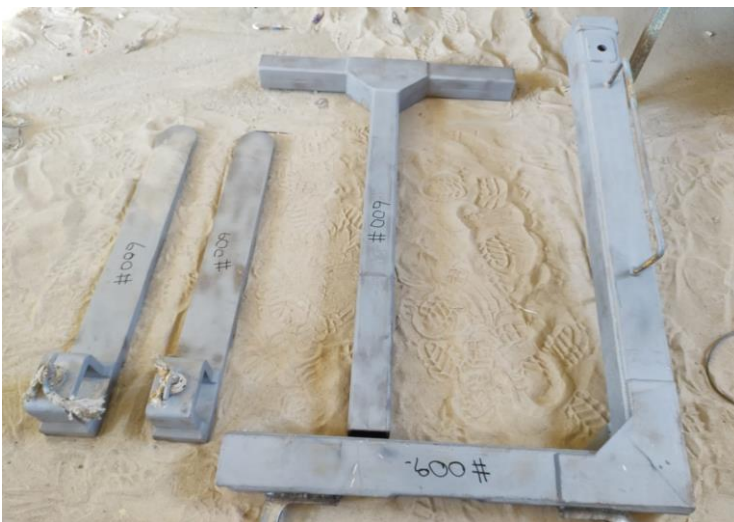
| | APTO | NO APTO |
|---|---|---|
| Detección de Fisuras | <input checked="" type="checkbox"/> | <input type="checkbox"/> |
| Estado de cuerpo | <input checked="" type="checkbox"/> | <input type="checkbox"/> |
| Estado de uñas | <input checked="" type="checkbox"/> | <input type="checkbox"/> |

Aprobación según procedimiento Nº PO 01 ASTM E709
