| | INFORME DE I.N.D | | <b>Nº 11.854</b><br>HOJA 1 de 1 | | | | | | | | | | | | | | | | | | | | | | | | | | | | | | | | | | | | | | | | | | | | | | |
| | GANCHO GIRATORIO | | | | | | | | | | | | | | | | | | | | | | | | | | | | | | | | | | | | | | | | | | | | | | | | |
| PROCEDIMIENTO: <b>PO 19</b> | <input checked="" type="checkbox"/> | CLIENTE: <b>TRANSPORTE JMB</b> | FECHA: | <table border="1" style="width: 100%; text-align: center;"> <tr> <td>26</td> <td>03</td> <td>2022</td> </tr> </table> | 26 | 03 | 2022 | | | | | | | | | | | | | | | | | | | | | | | | | | | | | | | | | | | | | | | | | | |
| MARCA: N/A | CAPACIDAD: 5 TONELADAS | DIÁMETRO: 1" | | | | | | | | | | | | | | | | | | | | | | | | | | | | | | | | | | | | | | | | | | | | | | | |

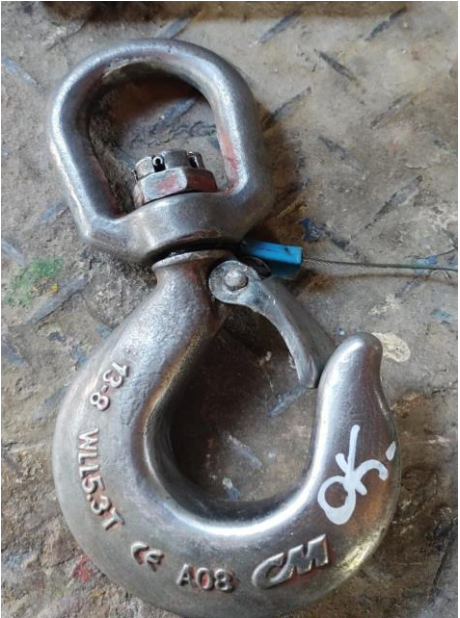
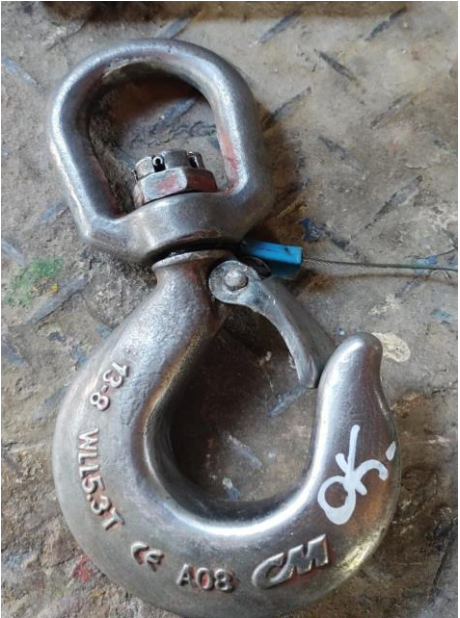
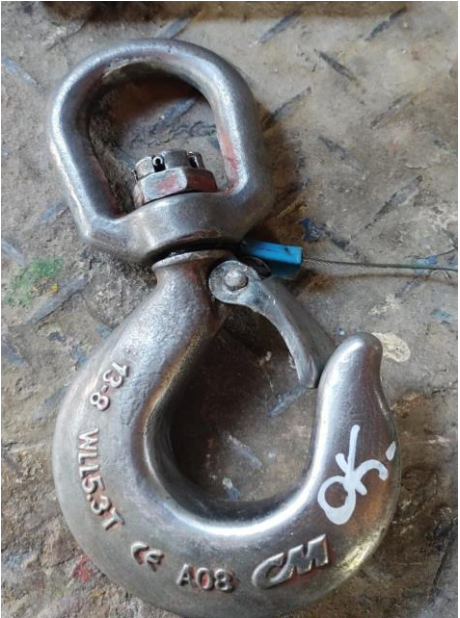
| | INFORME DE I.N.D | | <b>Nº 11.854</b><br>HOJA 1 de 1 | | | | | | | | | | | | | | | | | | | | | | | | | | | | | | | | | | | | | | | | | | | | | | |
|---|---|---|---|---|---|---|---|---|---|---|---|---|---|---|---|---|---|---|---|---|---|---|---|---|---|---|---|---|---|---|---|---|---|---|---|---|---|---|---|---|---|---|---|---|---|---|---|---|---|
| Detección de Fisuras | <input checked="" type="checkbox"/> | | | | | | | | | | | | | | | | | | | | | | | | | | | | | | | | | | | | | | | | | | | | | | | | |
| Estado de Cuerpo A | <input checked="" type="checkbox"/> | | | | | | | | | | | | | | | | | | | | | | | | | | | | | | | | | | | | | | | | | | | | | | | | |
| Estado de Cuerpo B | <input checked="" type="checkbox"/> | | | | | | | | | | | | | | | | | | | | | | | | | | | | | | | | | | | | | | | | | | | | | | | | |
| Estado de Perno | <input checked="" type="checkbox"/> | | | | | | | | | | | | | | | | | | | | | | | | | | | | | | | | | | | | | | | | | | | | | | | | |
| Aprobación según procedimiento Nº PO 19 API 8 A, B, C | | | SI | | | | | | | | | | | | | | | | | | | | | | | | | | | | | | | | | | | | | | | | | | | | | | |
