# INFORME DE I.N.D

Nº 10.149

## TANQUE DE AIRE

CLIENTE: **MACRICO S.R.L.**

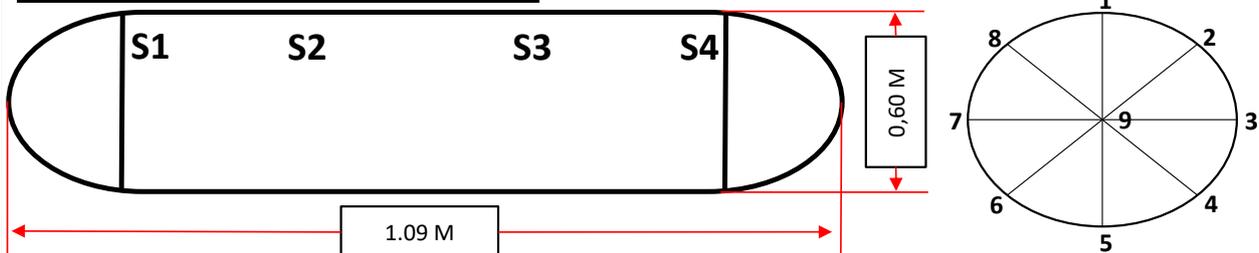
MEDICIÓN DE ESPESORES POR ULTRASONIDO EN:							
PUNTO	CASQUETE A	CASQUETE B	S1	S2	S3	S4	ESPESOR MÍNIMO
1	6,0	5,3	5,3	5,2	5,3	5,3	5,20
2	6,0	5,1	5,1	5,2	5,3	5,3	5,10
3	6,0	5,1	5,1	5,2	5,3	5,3	5,10
4	5,6	5,1	5,2	5,4	5,1	5,4	5,10
5	5,6	5,0	5,2	5,4	5,1	5,2	5,10
6	5,8	5,2	5,3	5,1	5,2	5,2	5,10
7	5,2	5,6	5,5	5,4	5,4	5,4	5,20
8	5,0	6,0	5,1	5,0	5,1	5,3	5,10
9	4,9	5,1

#### CAPACIDAD DE TANQUE 200 LTS

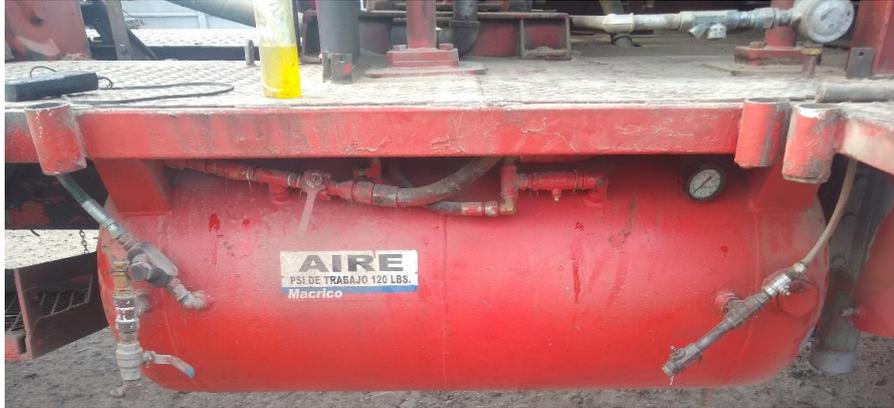
DESCRIPCIÓN	APTO	
	APTO	NO APTO
Detección de Fisuras	X	
Medidas dentro de Tolerancia	X

Aprobación según procedimiento Nº PO 31 ASME VIII **SI**GM E.N.D. S.R.L.  
MANSILLA HUGO GASTON  
Op. M. US. PM. LP
