# INFORME DE I.N.D

Nº 11.887

## ELEVADOR DE VARILLAS

PROCEDIMIENTO: <b>PO 19</b>	<input checked="" type="checkbox"/>	CLIENTE: <b>MACRICO S.R.L.</b>	FECHA: 30 / 03 / 2022
-----------------------------	-------------------------------------	--------------------------------	-----------------------

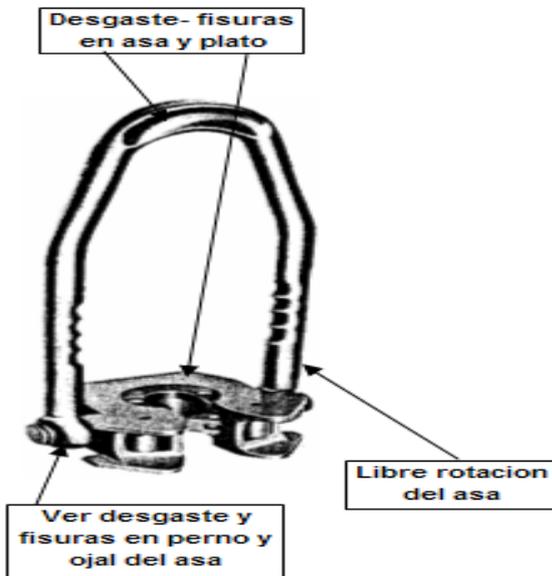
APTO	NO APTO
Detección de Fisuras	<input checked="" type="checkbox"/>	<input type="checkbox"/>
Diámetro Nominal	<input checked="" type="checkbox"/>	<input type="checkbox"/>
Plato	<input checked="" type="checkbox"/>	<input type="checkbox"/>
Sistema de Traba	<input checked="" type="checkbox"/>	<input type="checkbox"/>
Pernos	<input checked="" type="checkbox"/>	<input type="checkbox"/>
Asa	<input checked="" type="checkbox"/>	<input type="checkbox"/>

Aprobación según procedimiento Nº PO 19 API 8 A, B, C

**SI**
