**INFORME DE I.N.D**Nº **11.925**

ARBOL DE LEVAS
 PROCEDIMIENTO: **PO 02** CLIENTE: **JUSTO OTERO E HIJOS S.R.L.** FECHA: 07 / 04 / 2022

MARCA: **WAUKESHA** MOTOR: **L-7042 GSI** Nº DE SERIE: **C - 12169/2**
 Nº PARTE: **2151** Nº DE IDENT: **JOH-278** VIGENCIA: **12 MESES**

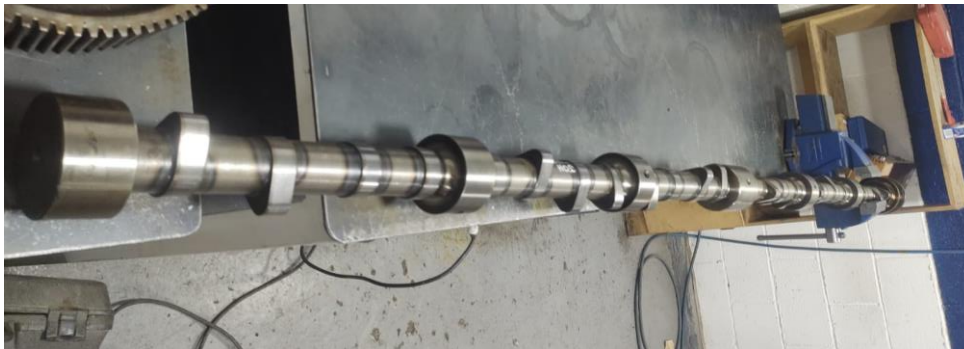
APTO	NO APTO
Detección de Fisuras	<input checked="" type="checkbox"/>	<input type="checkbox"/>
Miñones Principales	<input checked="" type="checkbox"/>	<input type="checkbox"/>
Contrapeso	<input checked="" type="checkbox"/>	<input type="checkbox"/>
Brida de Montaje	<input checked="" type="checkbox"/>	<input type="checkbox"/>
