**INFORME DE I.N.D****Nº 11.927**

**CIGÜEÑAL**PROCEDIMIENTO: **PO 02**☒CLIENTE: **JUSTO OTERO E HIJOS S.R.L.**

MOTOR: WAUKESHA

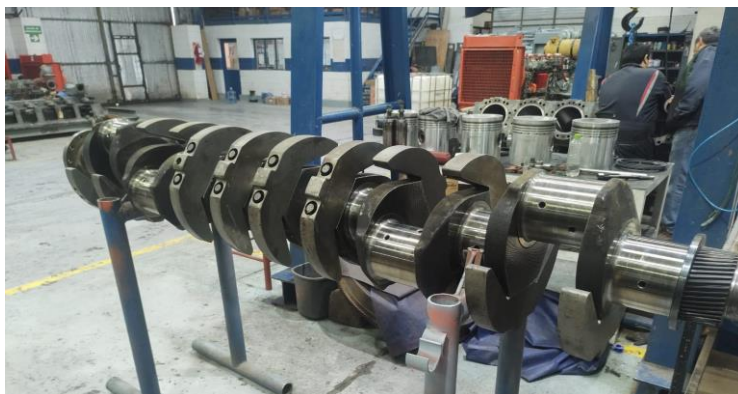
| | APTO | NO APTO |
|---|---|---|
| Detección de Fisuras | <input checked="" type="checkbox"/> | <input type="checkbox"/> |
| Brida de Montaje | <input checked="" type="checkbox"/> | <input type="checkbox"/> |
| Miñones Principal | <input checked="" type="checkbox"/> | <input type="checkbox"/> |
| Contrapeso | <input checked="" type="checkbox"/> | <input type="checkbox"/> |
| Codos de Biela | <input checked="" type="checkbox"/> | <input type="checkbox"/> |
| Apoyo de Cigüeñal | <input checked="" type="checkbox"/> | <input type="checkbox"/> |

Aprobacion según procedimiento N° PO 02 ASTM E 165
