# INFORME DE I.N.D

Nº 11.931

## LLAVE HCA DE VARILLA

CLIENTE: MACRICO S.R.L.

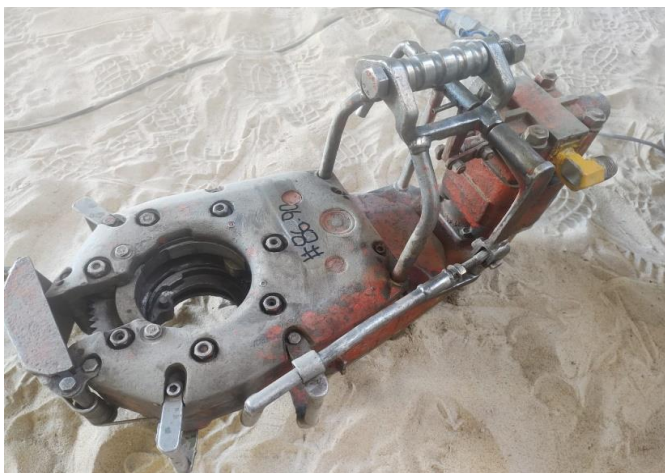
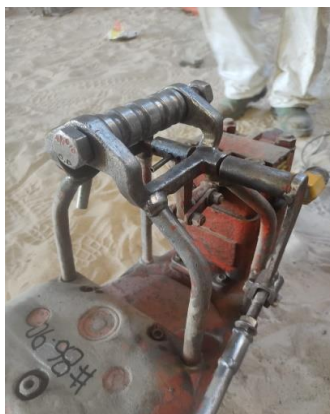
| | APTO | NO APTO |
|---|---|---|
| Detección de Fisuras | X | |
| Estado de Cuerpo | X | |
| Estado Ojal Pistón | X | |
| Ojal de Retenida | X | |
