**INFORME DE I.N.D**Nº **11.979**

EQUIPO DE VACÍO

PROCEDIMIENTO: **PO 31** CLIENTE: **CAM SRL** FECHA: **22 04 2022**

MARCA: **TORREGIANI** MODELO: **FORD CARGO 1722** CAPACIDAD: **9000 LTS**

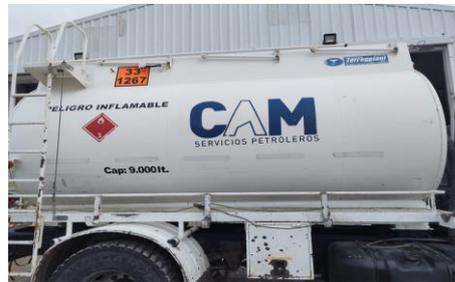
MEDICIÓN DE ESPEORES POR ULTRASONIDO EN:							
PUNTO	CASQUETE A	CASQUETE B	S1	S2	S3	S4	ESPESOR MÍNIMO
1	6,7	6,8	6,7	6,6	6,8	6,6	6,6
2	6,8	6,8	6,6	6,6	6,8	6,7	6,6
3	6,8	6,6	6,7	6,7	6,7	6,7	6,6
4	6,7	6,7	6,7	6,8	6,7	6,7	6,7
5	6,7	6,7	6,6	6,7	6,7	6,7	6,6
6	6,6	6,7	6,6	6,7	6,8	6,7	6,6
7	6,7	6,8	6,6	6,6	6,8	6,7	6,6
8	6,7	6,6	6,5	6,7	6,6	6,7	6,6
9	6,8	6,7	6,8	6,6	6,7	6,6	6,6
