INFORME DE I.N.D

Nº **11.993**

COLLARÍN DE SEGURIDAD

PROCEDIMIENTO: PO 32	<input checked="" type="checkbox"/>	CLIENTE: PETREVEN S.A.	FECHA	19	04	2022
PRÁCTICA DEL CLIENTE	<input type="checkbox"/>	EQUIPO: 205	LUGAR DE INSPECCIÓN:	LOCACIÓN		
MARCA: VARCO	MODELO: MP-R	DIÁMETRO: 5 1/2"				
Nº PARTE: 2140.	IDENT Nº: 1426.	VIGENCIA: 6 MESES				
RANGO: 5 1/2" - 7"

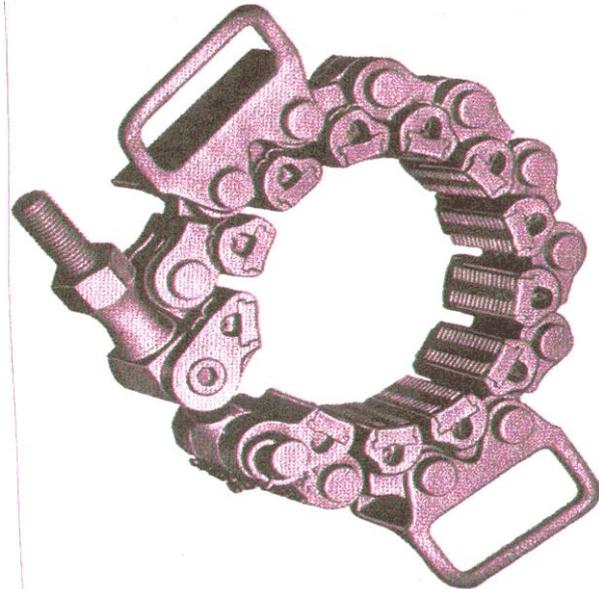
APTO	NO APTO
Estado Pernos Vinculac.	X	
Estado Agujeros	X	
Juego Entre Cuerpos	X	
Estado del Respaldo	X	
Estado de Manijas	X	
Estado de Colizas	X	
Llave de Ajuste	X	
Tornillo de Ajuste	X	
Detección de Fisuras	X	
Número de Segmento:	8	
Mordaza N°:	NA
