**INFORME DE I.N.D**Nº **12.015**

**CABEZA ELEVADORA**

PROCEDIMIENTO: **PO 01**  CLIENTE: **PETREVEN S.A.** FECHA: 19 04 2022

MARCA: N/A DIAMETRO: 6 5/8 CAPACIDAD: 5000 LBS  
 PARTE Nº: 2139 VIGENCIA: 12 MESES IDENT N°: 110

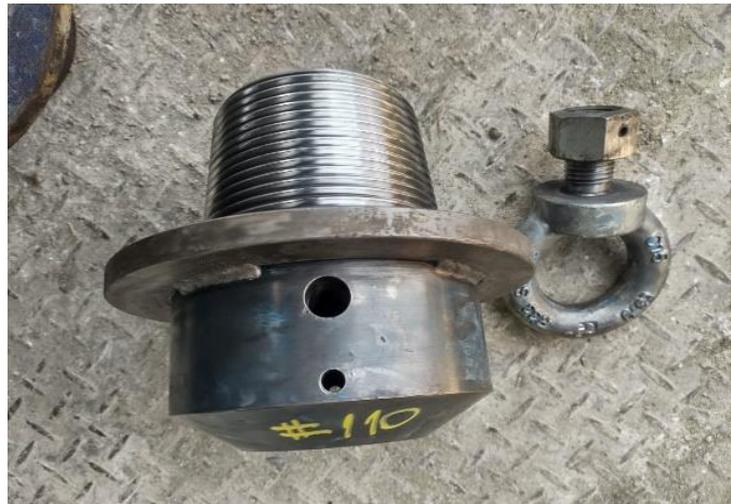
APTO	NO APTO
DETECCION DE FISURA	<input checked="" type="checkbox"/>	<input type="checkbox"/>
ESTADO DE CUERPO	<input checked="" type="checkbox"/>	<input type="checkbox"/>
ESTADO DE ROSCA	<input checked="" type="checkbox"/>	<input type="checkbox"/>

**SI****DETALLE DE TAREAS REALIZADAS - OBSERVACIONES - COMENTARIOS****Colgante: Ø R33 Capacidad: 3,9 Toneladas.**
