**INFORME DE I.N.D****Nº 12.029**

**BIELAS**

| MARCA: <b>GUASCOR</b> | MODELO: <b>FG 180 CIA 1638</b> | COMPANIA: <b>PAE</b> | |
| Nº PARTE: <b>2206</b> | IDENT Nº: <b>JOH 292</b> | VIGENCIA: <b>12 MESES</b> | |

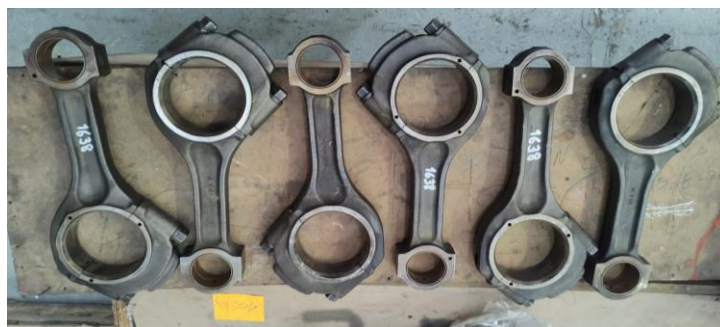
| | APTO | NO APTO |
|---|---|---|
| Detección de Fisuras | <input checked="" type="checkbox"/> | <input type="checkbox"/> |
| Cabeza de Biela | <input checked="" type="checkbox"/> | <input type="checkbox"/> |
| Cuerpo de Biela | <input checked="" type="checkbox"/> | <input type="checkbox"/> |
| Perno de Unión | <input checked="" type="checkbox"/> | <input type="checkbox"/> |
| Pie de Biela | <input checked="" type="checkbox"/> | <input type="checkbox"/> |

TOTAL DE BIELAS: 6 UNIDADES
