## INFORME DE I.N.D

Nº 12.117

## TRINQUETE DE CARGA

TRANSPORTE JMB

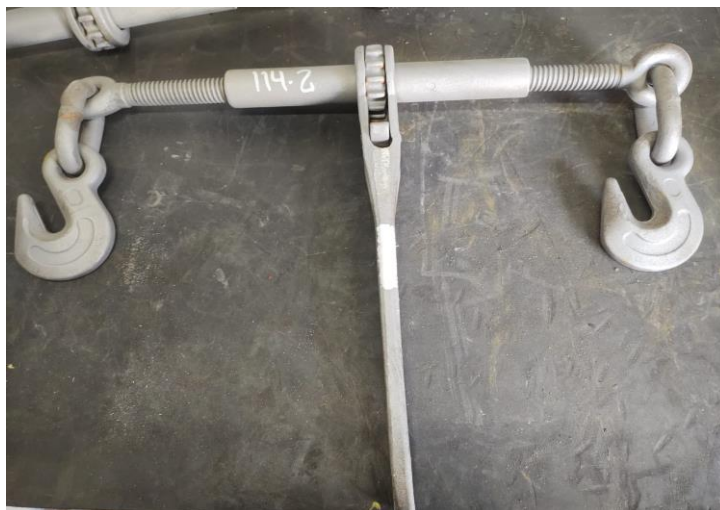
| | APTO | NO APTO |
|---|---|---|
| Detección de Fisuras | <input checked="" type="checkbox"/> | <input type="checkbox"/> |
| Estado del Gancho | <input checked="" type="checkbox"/> | <input type="checkbox"/> |
| Estado del Eslabon | <input checked="" type="checkbox"/> | <input type="checkbox"/> |
| Estado de Perno de Gancho | <input checked="" type="checkbox"/> | <input type="checkbox"/> |

Aprobación según procedimiento Nº PO 01 ASTM E709
