INFORME DE I.N.D

Nº 12.250

QUINTA RUEDA

MARCA: JOST DIAMETRO N/A Nº DE PIEZA 2928411141B2

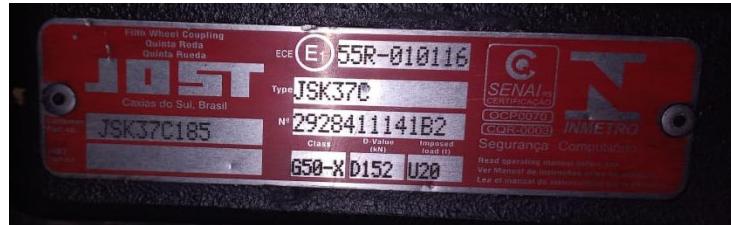
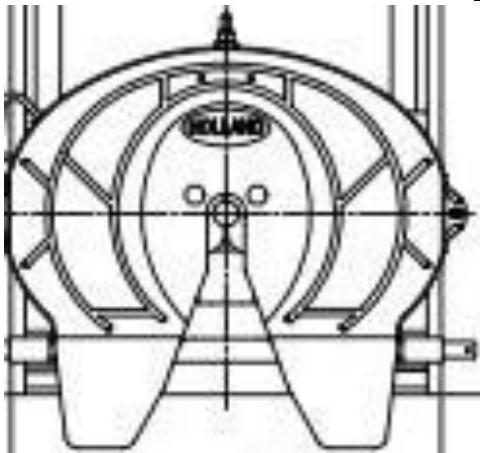
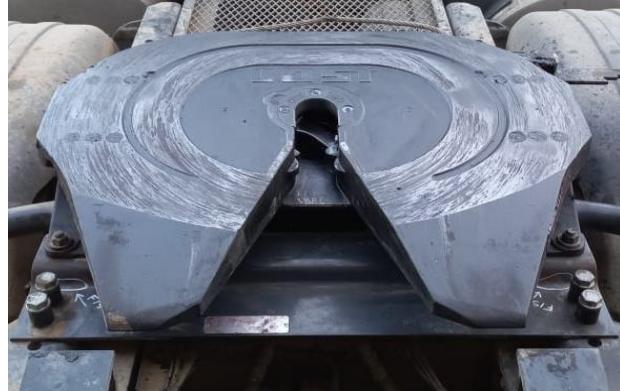
DESCRIPCIÓN	APTO	NO APTO
Detección de Fisuras	<input checked="" type="checkbox"/>	
Estado de Cuerpo	<input checked="" type="checkbox"/>	
Estado de Tornamesa	<input checked="" type="checkbox"/>	
Estado de Perno rey	<input checked="" type="checkbox"/>
