**INFORME DE I.N.D****Nº 12.260**

**CAMPANA DE FRENO TBOR PRINCIPAL**

| PROCEDIMIENTO: <b>PO 15</b> | <input checked="" type="checkbox"/> | CLIENTE: <b>MACRICO S.R.L.</b> | FECHA: 07 / 06 / 2022 |

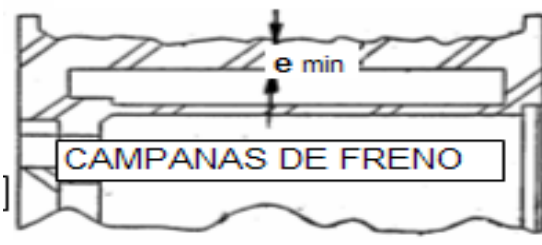
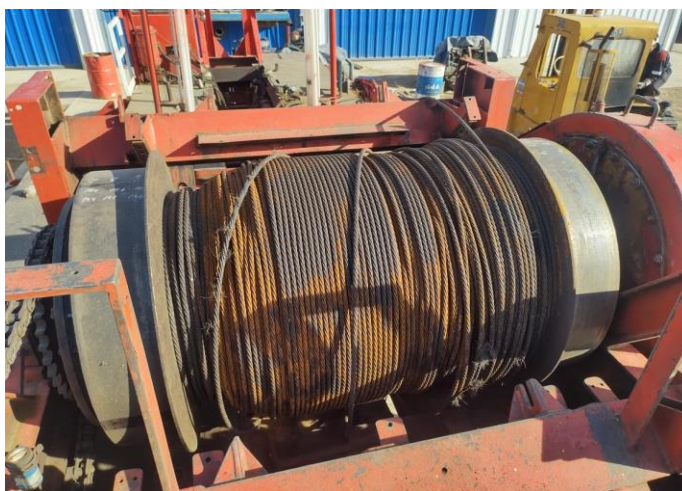
| Detección de Fisuras | <input checked="" type="checkbox"/> | <input type="checkbox"/> | |
| ESPEORES EN CAMPANAS (mm) | | | |
| CAMPANA 1 | | CAMPANA 2 | |
| e MIN | 21,7 mm | e MIN | 27,8 mm |
