INFORME DE I.N.D

Nº 12.421

TANQUE DE AIRE

CLIENTE: **ESTRELLA SERVICIOS PETROLEROS S.A.**

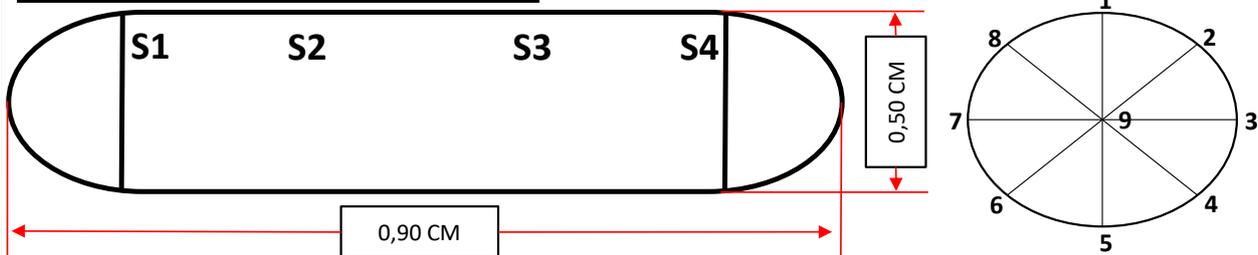
MEDICIÓN DE ESPESORES POR ULTRASONIDO EN:							
PUNTO	CASQUETE A	CASQUETE B	S1	S2	S3	S4	ESPESOR MÍNIMO
1	11,1	11,1	9,5	9,7	9,3	10,1	9,30
2	11,2	11,2	9,4	9,6	9,4	9,6	9,40
3	11,6	11,3	9,3	9,7	9,5	9,5	9,30
4	11,3	11,4	9,5	9,6	9,3	9,4	9,30
5	11,4	11,7	9,3	9,5	9,5	9,6	9,30
6	11,3	11,3	9,4	9,7	9,4	9,3	9,30
7							
8							
9

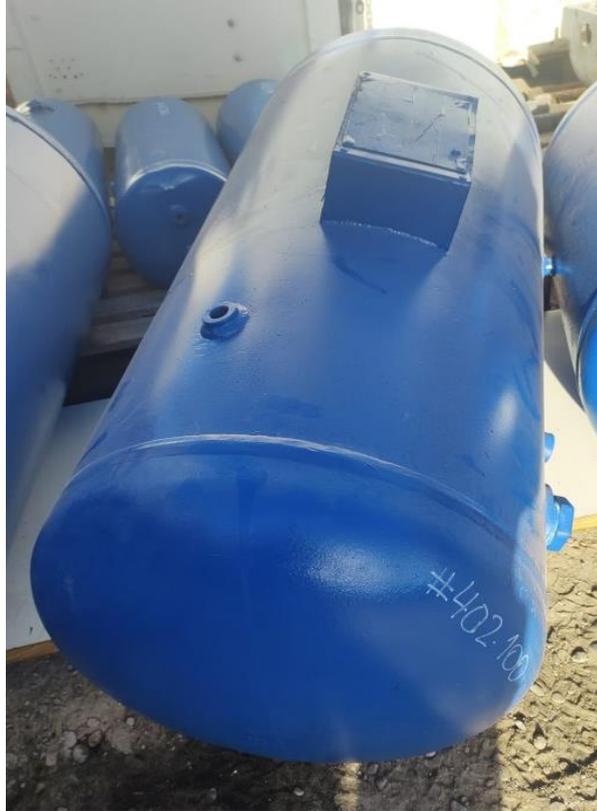
DESCRIPCIÓN	APTO	
	APTO	NO APTO
Detección de Fisuras	X	
Medidas dentro de Tolerancia	X

Aprobación según procedimiento Nº PO 31 ASME VIII **SI**
