# INFORME DE I.N.D

Nº 12.427

## TANQUE DE AIRE

PROCEDIMIENTO: <b>PO 31</b>	<input checked="" type="checkbox"/>	CLIENTE: <b>ESTRELLA SERVICIOS PETROLEROS S.A.</b>	FECHA: 20 / 05 / 2022
PRÁCTICA DEL CLIENTE	<input type="checkbox"/>	Nº PARTE: 2.290	LUGAR DE INSPECCIÓN: <b>BASE GM END S.R.L.</b>
MARCA: N/A	IDENT Nº: 001.	VIGENCIA: 12 MESES

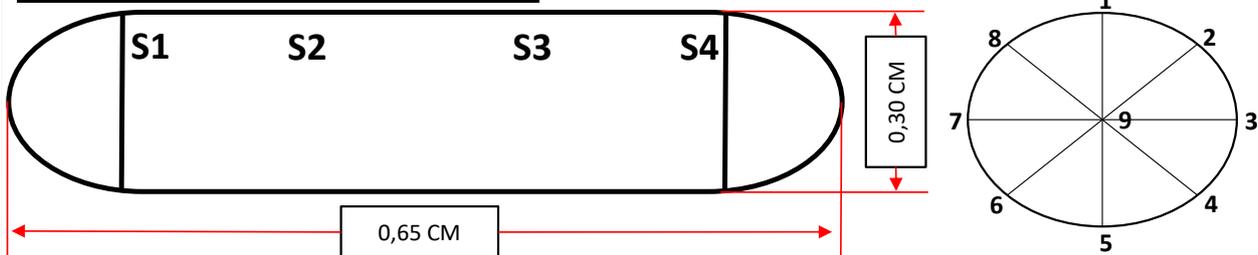
MEDICIÓN DE ESPESORES POR ULTRASONIDO EN:							
PUNTO	CASQUETE A	CASQUETE B	S1	S2	S3	S4	ESPESOR MÍNIMO
1	2,6	2,6	2,4	2,6	2,4	2,4	2,40
2	2,5	2,5	2,3	2,4	2,3	2,5	2,30
3	2,5	2,4	2,5	2,4	2,3	2,6	2,30
4	2,6	2,6					
5							
6							
7							
8							
9

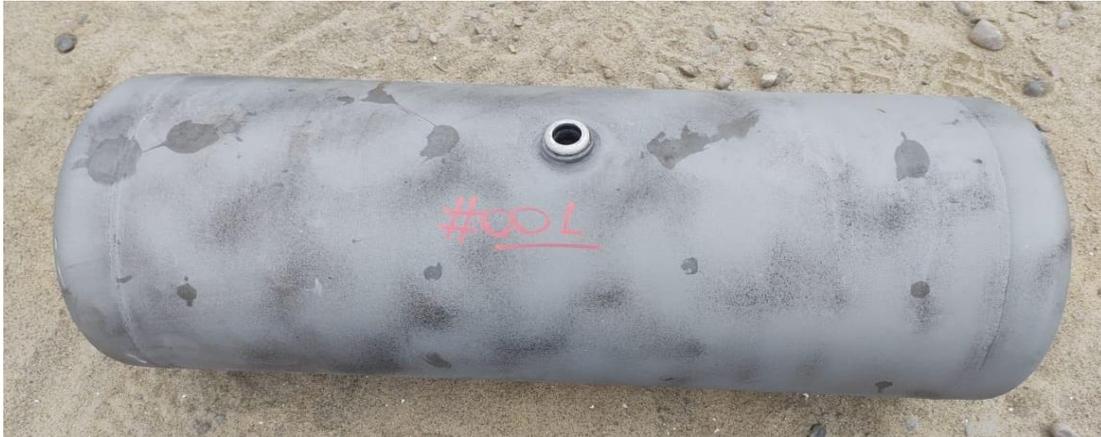
DESCRIPCIÓN	APTO	NO APTO
Detección de Fisuras	X	
Medidas dentro de Tolerancia	X

Aprobación según procedimiento Nº PO 31 ASME VIII **SI**
