INFORME DE I.N.D

Nº 12.430

TANQUE DE AIRE

PROCEDIMIENTO: PO 31	<input checked="" type="checkbox"/>	CLIENTE: ESTRELLA SERVICIOS PETROLEROS S.A.	FECHA: 20 / 05 / 2022
PRÁCTICA DEL CLIENTE	<input type="checkbox"/>	Nº PARTE: 2.290	LUGAR DE INSPECCIÓN: BASE GM END S.R.L.
MARCA: N/A	IDENT Nº: 004.	VIGENCIA: 12 MESES

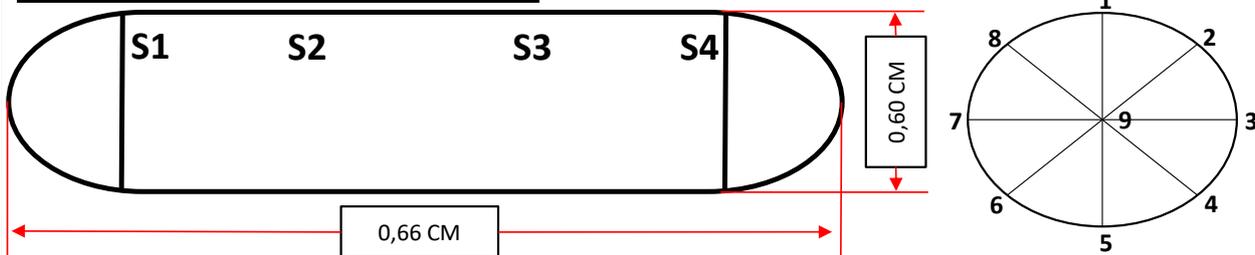
MEDICIÓN DE ESPESORES POR ULTRASONIDO EN:							
PUNTO	CASQUETE A	CASQUETE B	S1	S2	S3	S4	ESPESOR MÍNIMO
1	7,9	7,9	8,0	8,0	8,1	80,2	7,90
2	8,0	7,9	8,0	8,0	8,3	80,3	7,90
3	8,0	7,8	8,0	8,2	8,1	8,2	7,80
4	8,1	7,8	8,1	8,3	8,1	8,2	7,80
5	8,2	8,1	8,2	8,0	8,2	8,2	8,00
6	8,1	8,1					
7							
8							
9

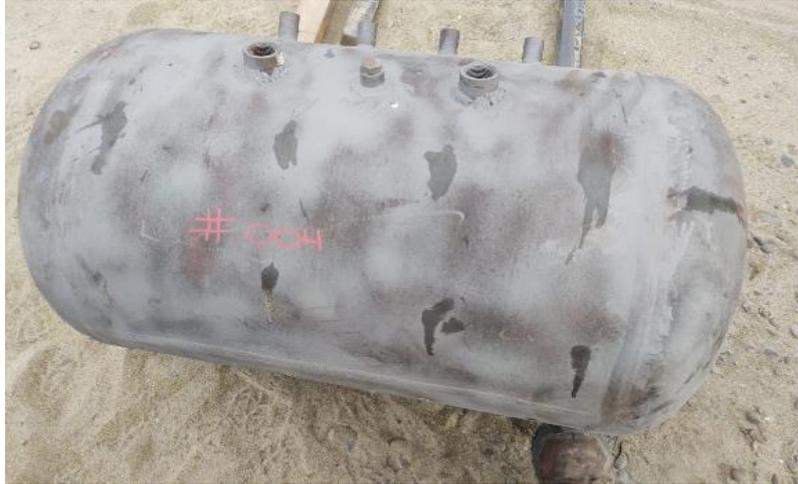
DESCRIPCIÓN	APTO	
	APTO	NO APTO
Detección de Fisuras	X	
Medidas dentro de Tolerancia	X

Aprobación según procedimiento Nº PO 31 ASME VIII
