# INFORME DE I.N.D

Nº 12.431

## TANQUE DE AIRE

PROCEDIMIENTO: <b>PO 31</b>	<input checked="" type="checkbox"/>	CLIENTE: <b>ESTRELLA SERVICIOS PETROLEROS S.A.</b>	FECHA: 20 / 05 / 2022
PRÁCTICA DEL CLIENTE	<input type="checkbox"/>	Nº PARTE: 2.290	LUGAR DE INSPECCIÓN: <b>BASE GM END S.R.L.</b>
MARCA: N/A	IDENT Nº: 005.	VIGENCIA: 12 MESES

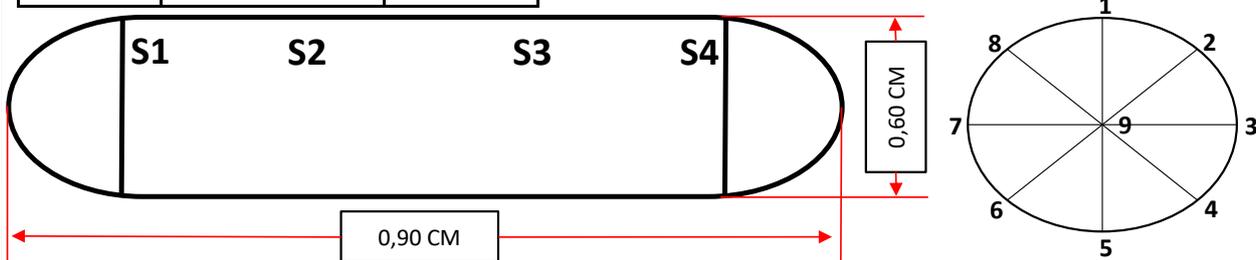
MEDICIÓN DE ESPESORES POR ULTRASONIDO EN:							
PUNTO	CASQUETE A	CASQUETE B	S1	S2	S3	S4	ESPESOR MÍNIMO
1	7,9	7,8	5,4	5,9	6,0	6,0	5,40
2	7,8	7,9	5,9	5,8	6,1	6,1	5,80
3	7,9	7,9	5,8	5,6	6,2	6,2	5,60
4	7,8	7,8	5,9	5,9	6,3	6,3	5,90
5	7,9	7,7	6,6	5,6	6,2	6,2	5,60
6	7,8	7,8	6,6	6,0	6,3	6,3	6,60
7							
8							
9

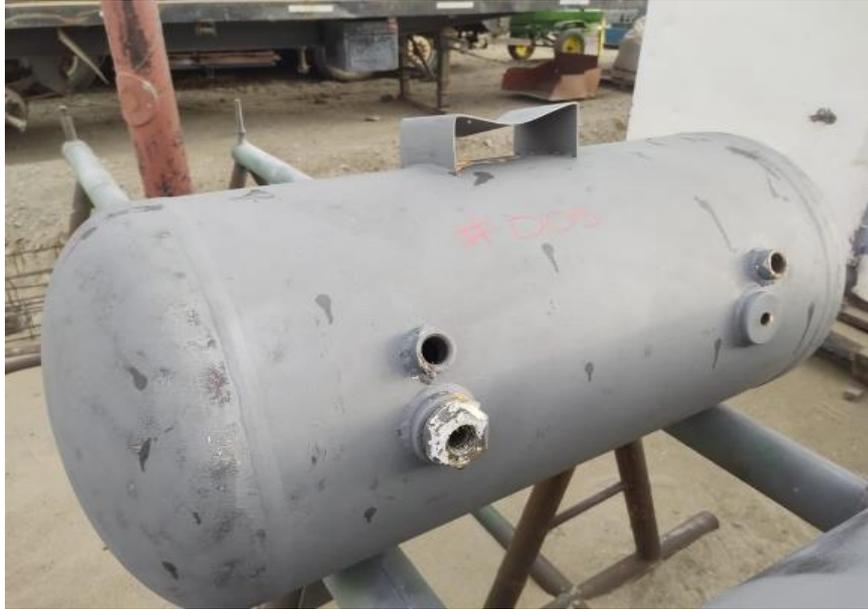
DESCRIPCIÓN	APTO	
	APTO	NO APTO
Detección de Fisuras	X	
Medidas dentro de Tolerancia	X

Aprobación según procedimiento Nº PO 31 ASME VIII
