INFORME DE I.N.D

Nº 12.451

EQUIPO DE VACIO

PROCEDIMIENTO: PO 31	<input checked="" type="checkbox"/>	CLIENTE: CAM SRL	FECHA: 24 / 06 / 2022
PRÁCTICA DEL CLIENTE	<input type="checkbox"/>	Nº PARTE: 2.027	LUGAR DE INSPECCIÓN: BASE CLIENTE
MARCA: TORREGIANI	MODELO: N/A	CAPACIDAD: 9 MTS³	
INTERNO: 259	DOMINIO: AC-712-BB	VIGENCIA: 12 MESES

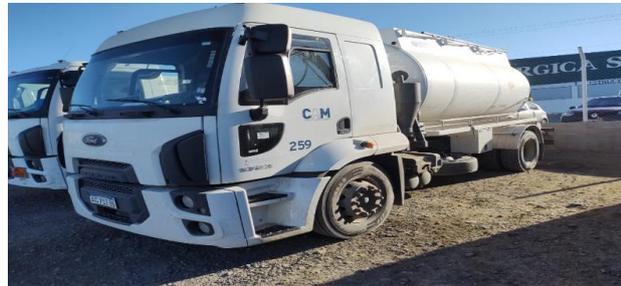
MEDICIÓN DE ESPEORES POR ULTRASONIDO EN:							
PUNTO	CASQUETE A	CASQUETE B	S1	S2	S3	S4	ESPESOR MÍNIMO
1	6,2	6,2	6,1	6,2	6,1	6,2	6,1
2	6,0	6,2	6,1	6,1	6,1	6,2	6,0
3	6,4	6,3	6,0	6,2	6,2	6,3	6,0
4	6,3	6,1	6,2	6,5	6,1	6,4	6,1
5	6,2	6,0	6,3	6,3	6,3	6,1	6,0
6	6,4	6,2	6,1	6,4	6,4	6,2	6,1
7	6,2	6,1	6,2	6,2	6,2	6,3	6,1
8	6,2	6,2	6,2	6,3	6,3	6,2	6,2
9	6,3	6,1	6,3	6,2	6,4	6,1	6,1
