**INFORME DE I.N.D**Nº **12.454**

SEPARADOR HORIZONTAL TIPO H

PROCEDIMIENTO: PO 31	<input checked="" type="checkbox"/>	CLIENTE: SICME S.A.	FECHA: 23 / 06 / 2022
PRÁCTICA DEL CLIENTE	<input type="checkbox"/>	Nº PARTE: 2.025	LUGAR DE INSPECCIÓN: BASE GM END S.R.L.
MARCA: N/A	IDENT Nº: 18-517	VIGENCIA: 12 MESES

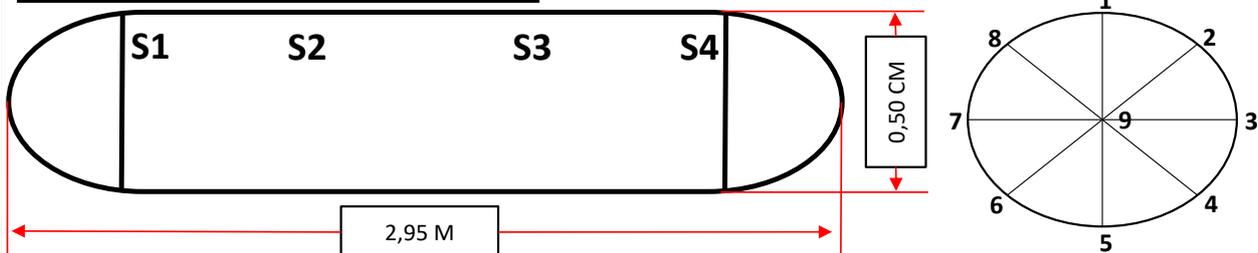
MEDICIÓN DE ESPESORES POR ULTRASONIDO EN:							
PUNTO	CASQUETE A	CASQUETE B	S1	S2	S3	S4	ESPESOR MÍNIMO
1	22,1	20,3	22,3	22,4	21,9	22,2	20,30
2	22,5	20,4	22,4	22,3	21,9	22,3	20,40
3	22,1	21,9	22,3	22,5	22,1	22,4	21,90
4	21,9	21,2	22,3	22,3	22,0	22,5	22,00
5	21,9	20,6	22,4	22,4	22,2	22,5	20,60
6	22,1	20,3	22,4	22,5	22,3	22,6	22,30
7	21,8	20,4	22,3	22,5	22,4	22,7	20,40
8	21,9	20,5	22,4	22,3	22,3	22,5	20,50
9	22,0	21,9

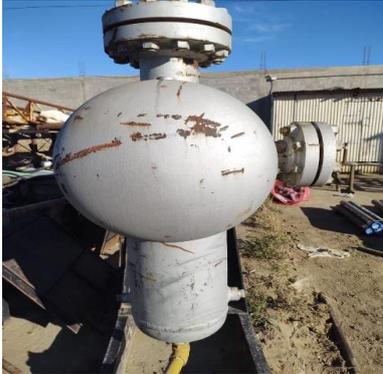
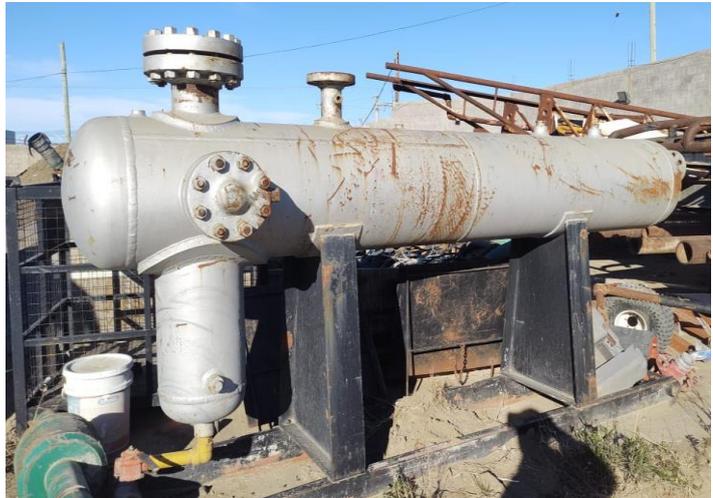
DESCRIPCIÓN	APTO	NO APTO
Detección de Fisuras	X	
Medidas dentro de Tolerancia	X

Aprobación según procedimiento Nº PO 31 ASME VIII **SI**
