## INFORME DE I.N.D

Nº 12.576

## TRINQUETE DE CARGA

TRANSPORTE JMB

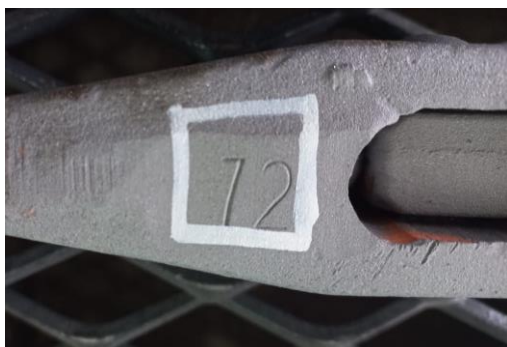
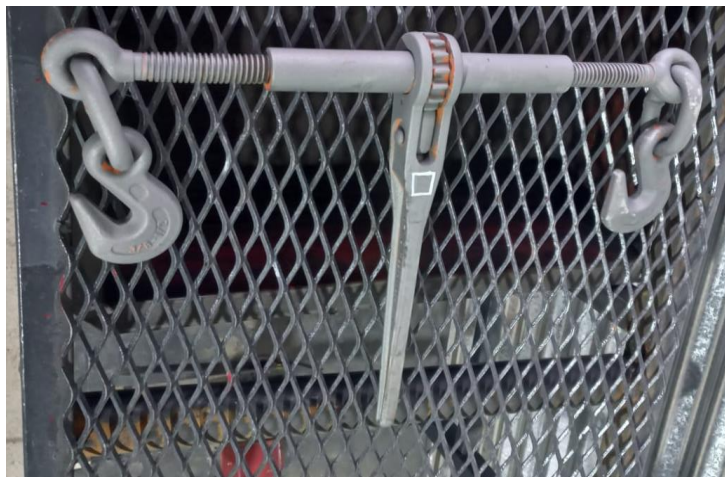
| | APTO | NO APTO |
|---|---|---|
| Detección de Fisuras | <input checked="" type="checkbox"/> | <input type="checkbox"/> |
| Estado del Gancho | <input checked="" type="checkbox"/> | <input type="checkbox"/> |
| Estado del Eslabon | <input checked="" type="checkbox"/> | <input type="checkbox"/> |
| Estado de Perno de Gancho | <input checked="" type="checkbox"/> | <input type="checkbox"/> |

Aprobación según procedimiento Nº PO 01 ASTM E709
