# INFORME DE I.N.D

Nº 12.606

## CADENA

PROCEDIMIENTO: PO 01 ☒ CLIENTE: TRANSPORTE JMB FECHA: 07 07 2022

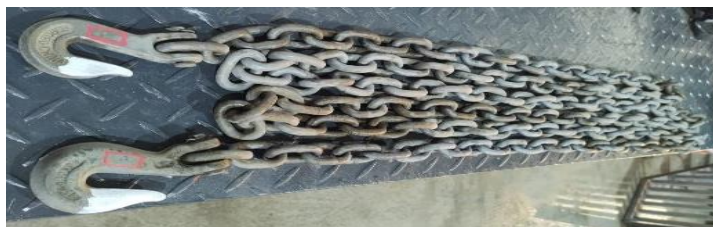
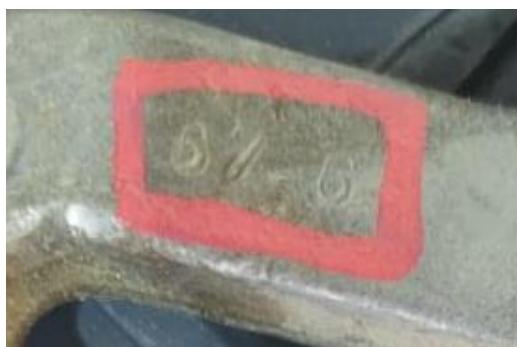
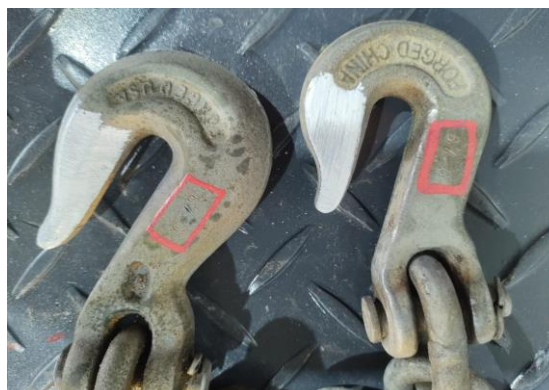
## DETALLE DE INSPECCIÓN

| | APTO | NO APTO |
|---|---|---|
| Detección de Fisuras | <input checked="" type="checkbox"/> | <input type="checkbox"/> |
| Estado del Gancho | <input checked="" type="checkbox"/> | <input type="checkbox"/> |
| Estado del Eslabon | <input checked="" type="checkbox"/> | <input type="checkbox"/> |
| Estado de Perno de Gancho | <input checked="" type="checkbox"/> | <input type="checkbox"/> |

Aprobación según procedimiento Nº PO 01 ASTM E709
