**INFORME DE I.N.D****Nº 12.620**

**TRINQUETE DE CARGA**PROCEDIMIENTO: **PO 01** ☒ CLIENTE: **TRANSPORTE JMB** FECHA: 07 / 07 / 2022PRÁCTICA DEL CLIENTE ☐ EQUIPO: INT:54 LUGAR DE INSPECCIÓN: **BASE GM END S.R.L.**MARCA: **KINEDYNE** DIÁMETRO: **3/8-1/2** CAPACIDAD: **9200 LBS**  
IDENT Nº: **54-3** Nº PARTE: **2044** VIGENCIA: **12 MESES**

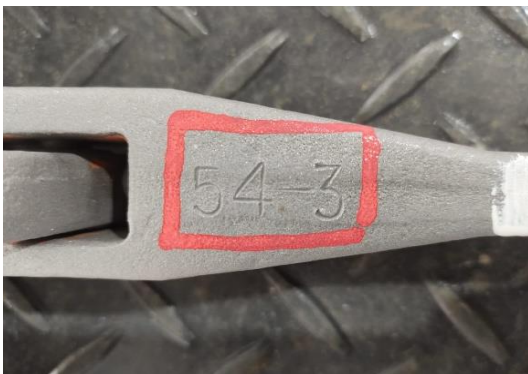
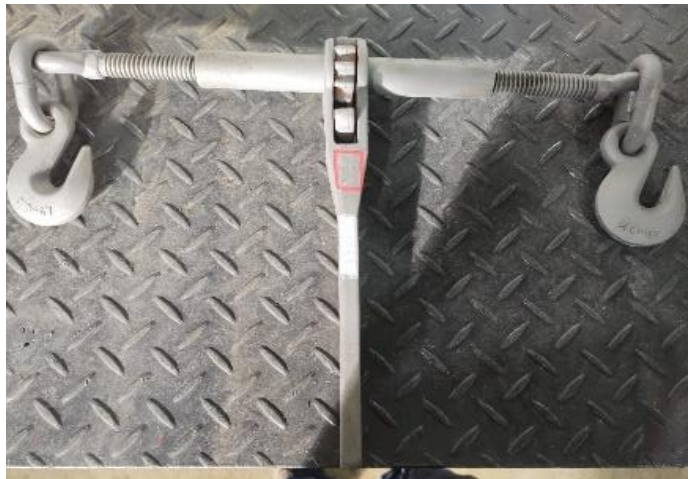
| | APTO | NO APTO |
|---|---|---|
| Detección de Fisuras | <input checked="" type="checkbox"/> | <input type="checkbox"/> |
| Estado del Gancho | <input checked="" type="checkbox"/> | <input type="checkbox"/> |
| Estado del Eslabon | <input checked="" type="checkbox"/> | <input type="checkbox"/> |
| Estado de Perno de Gancho | <input checked="" type="checkbox"/> | <input type="checkbox"/> |

Aprobación según procedimiento Nº PO 01 ASTM E709
