**INFORME DE I.N.D****Nº 12.625**

**TRINQUETE DE CARGA**PROCEDIMIENTO: **PO 01** ☒ CLIENTE: **TRANSPORTE JMB** FECHA: 07 / 07 / 2022PRÁCTICA DEL CLIENTE ☐ EQUIPO: INT: 76 LUGAR DE INSPECCIÓN: **BASE GM END S.R.L.**MARCA: **KINEDYNE** DIÁMETRO: **3/8-1/2** CAPACIDAD: **9200 LBS**  
IDENT Nº: **76-4** Nº PARTE: **2044** VIGENCIA: **12 MESES**

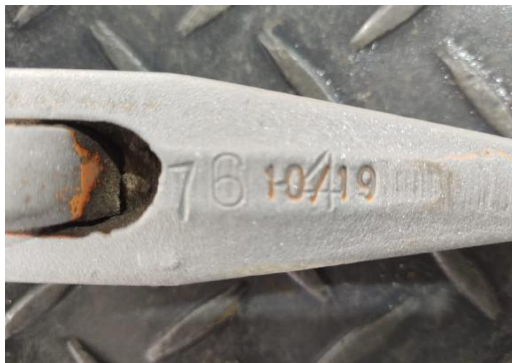
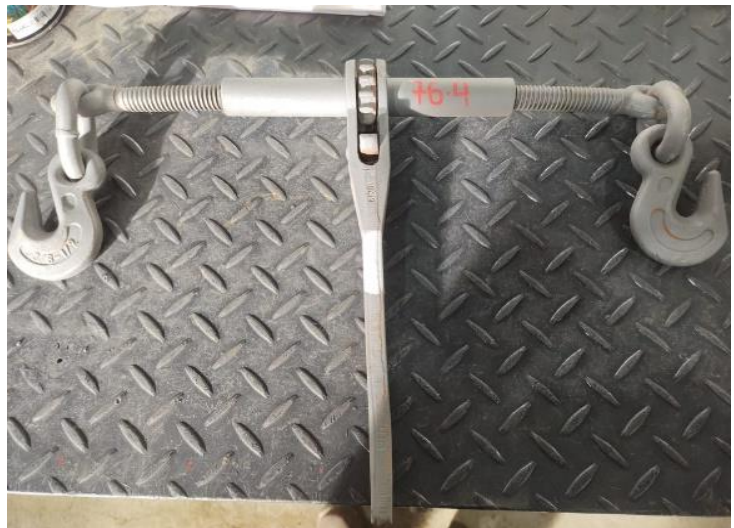
| | APTO | NO APTO |
|---|---|---|
| Detección de Fisuras | <input checked="" type="checkbox"/> | <input type="checkbox"/> |
| Estado del Gancho | <input checked="" type="checkbox"/> | <input type="checkbox"/> |
| Estado del Eslabon | <input checked="" type="checkbox"/> | <input type="checkbox"/> |
| Estado de Perno de Gancho | <input checked="" type="checkbox"/> | <input type="checkbox"/> |
