INFORME DE I.N.D

Nº 12.635

TRINQUETE DE CARGA

PROCEDIMIENTO: **PO 01** CLIENTE: **TRANSPORTE JMB** FECHA: **07 / 07 / 2022**

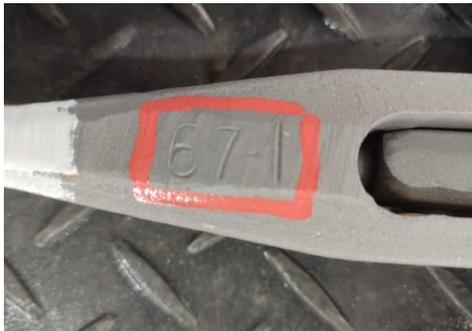
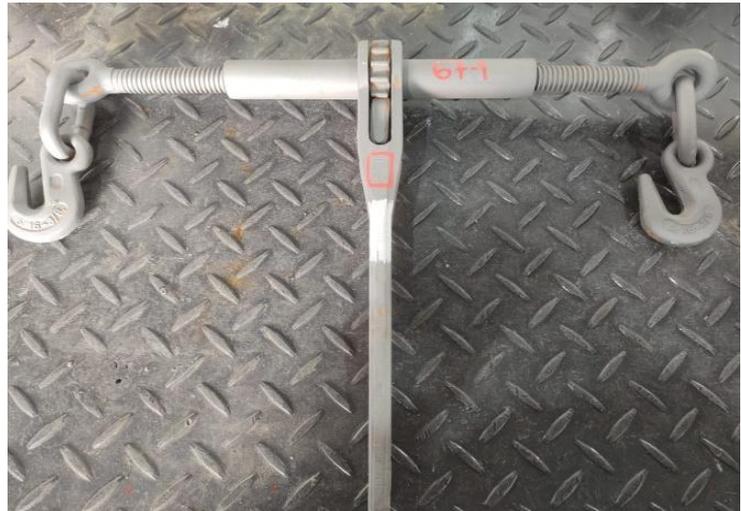
APTO	NO APTO
Detección de Fisuras	<input checked="" type="checkbox"/>	<input type="checkbox"/>
Estado del Gancho	<input checked="" type="checkbox"/>	<input type="checkbox"/>
Estado del Eslabon	<input checked="" type="checkbox"/>	<input type="checkbox"/>
Estado de Perno de Gancho	<input checked="" type="checkbox"/>	<input type="checkbox"/>

Aprobación según procedimiento Nº PO 01 ASTM E709
