## INFORME DE I.N.D

Nº 12.661

## TRINQUETE DE CARGA

TRANSPORTE JMB

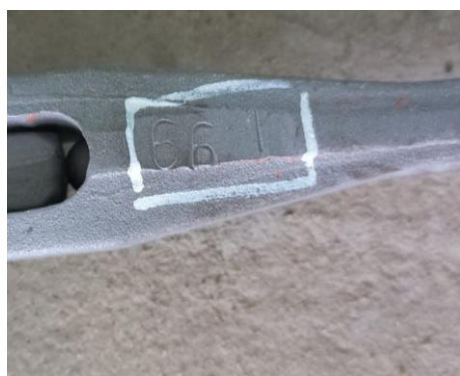
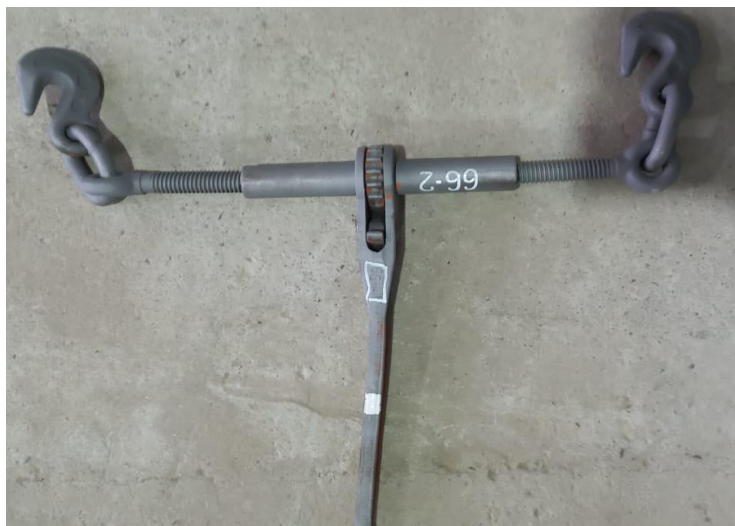
| | APTO | NO APTO |
|---|---|---|
| Detección de Fisuras | <input checked="" type="checkbox"/> | <input type="checkbox"/> |
| Estado del Gancho | <input checked="" type="checkbox"/> | <input type="checkbox"/> |
| Estado del Eslabon | <input checked="" type="checkbox"/> | <input type="checkbox"/> |
| Estado de Perno de Gancho | <input checked="" type="checkbox"/> | <input type="checkbox"/> |

Aprobación según procedimiento Nº PO 01 ASTM E709
