| | <b>INFORME DE I.N.D</b> | | | <b>Nº 12.766</b><br>HOJA 1 de 1 | | | | | | | | | | | | | | | | | | | | | | | | | | | | | | | | | | | | | | | | | | | | | | | |
| | <b>GRILLETE OMEGA</b> | | | | | | | | | | | | | | | | | | | | | | | | | | | | | | | | | | | | | | | | | | | | | | | | | | |
| PROCEDIMIENTO: <b>PO 01</b> | <input checked="" type="checkbox"/> | CLIENTE: <b>TRANSPORTE JMB</b> | FECHA: | 19 | 08 | 2022 | | | | | | | | | | | | | | | | | | | | | | | | | | | | | | | | | | | | | | | | | | | | | |
| MARCA: CROSBY | DIAMETRO: 3/4" | CAPACIDAD: 4,5 TONELADAS | | | | | | | | | | | | | | | | | | | | | | | | | | | | | | | | | | | | | | | | | | | | | | | | | |

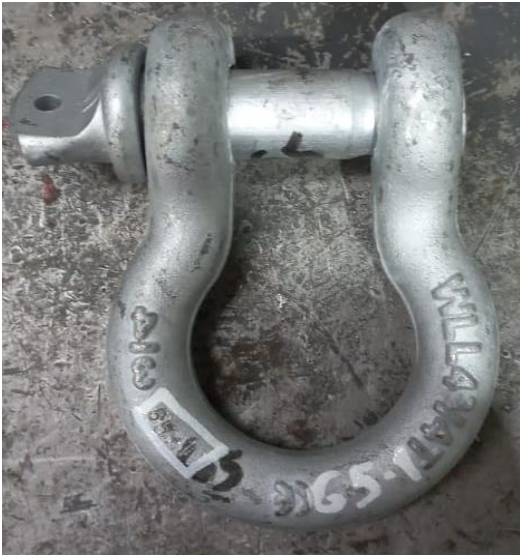
| | <b>INFORME DE I.N.D</b> | | | <b>Nº 12.766</b><br>HOJA 1 de 1 | | | | | | | | | | | | | | | | | | | | | | | | | | | | | | | | | | | | | | | | | | | | | | | |
|---|---|---|---|---|---|---|---|---|---|---|---|---|---|---|---|---|---|---|---|---|---|---|---|---|---|---|---|---|---|---|---|---|---|---|---|---|---|---|---|---|---|---|---|---|---|---|---|---|---|---|---|
| Detección de Fisuras | <input checked="" type="checkbox"/> | | | | | | | | | | | | | | | | | | | | | | | | | | | | | | | | | | | | | | | | | | | | | | | | | | |
| Condición de Ojal | <input checked="" type="checkbox"/> | | | | | | | | | | | | | | | | | | | | | | | | | | | | | | | | | | | | | | | | | | | | | | | | | | |
| Condición de Cuerpo | <input checked="" type="checkbox"/> | | | | | | | | | | | | | | | | | | | | | | | | | | | | | | | | | | | | | | | | | | | | | | | | | | |
| Condición de Eje | <input checked="" type="checkbox"/> | | | | | | | | | | | | | | | | | | | | | | | | | | | | | | | | | | | | | | | | | | | | | | | | | | |
| Aprobación según procedimiento Nº PO 01 ASTM E709 | SI | | | | | | | | | | | | | | | | | | | | | | | | | | | | | | | | | | | | | | | | | | | | | | | | | | |
