| | <b>INFORME DE I.N.D</b> | | <b>Nº 12.767</b><br>HOJA 1 de 1 | | | | | | | | | | | | | | | | | | | | | | | | | | | | | | | | | | | | | | | | | | | | | | |
| | <b>GRILLETE OMEGA</b> | | | | | | | | | | | | | | | | | | | | | | | | | | | | | | | | | | | | | | | | | | | | | | | | |
| MARCA: CROSBY | DIAMETRO: 3/4" | CAPACIDAD: 8 TONELADAS | | | | | | | | | | | | | | | | | | | | | | | | | | | | | | | | | | | | | | | | | | | | | | | |
| Nº PARTE: 2504 | IDENT Nº: 147-2 | VIGENCIA: 12 MESES | | | | | | | | | | | | | | | | | | | | | | | | | | | | | | | | | | | | | | | | | | | | | | | |

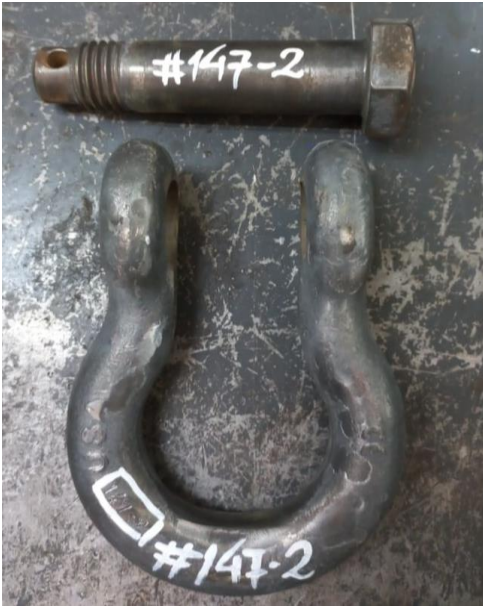
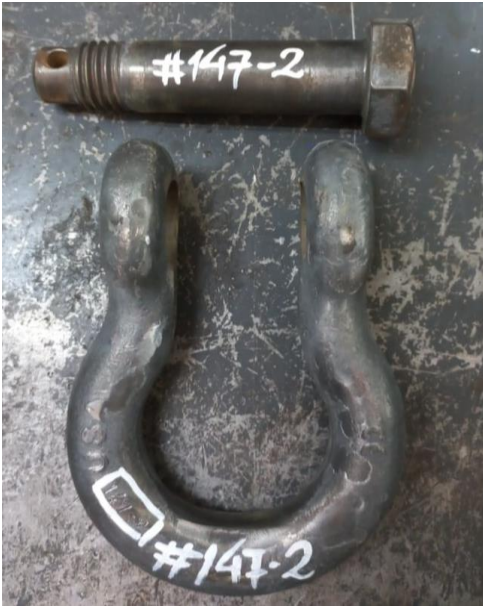
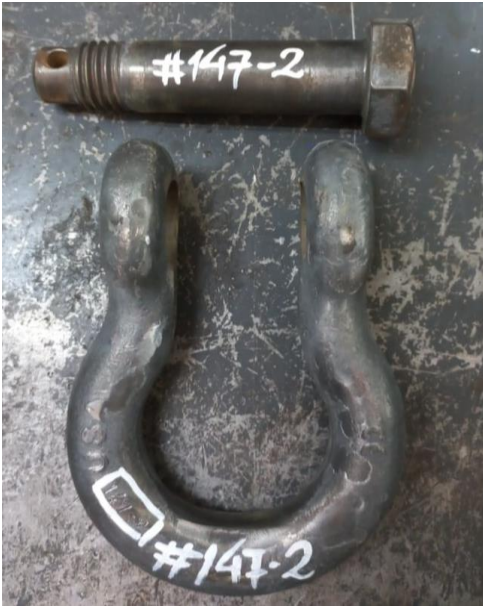
| | <b>INFORME DE I.N.D</b> | | <b>Nº 12.767</b><br>HOJA 1 de 1 | | | | | | | | | | | | | | | | | | | | | | | | | | | | | | | | | | | | | | | | | | | | | | |
|---|---|---|---|---|---|---|---|---|---|---|---|---|---|---|---|---|---|---|---|---|---|---|---|---|---|---|---|---|---|---|---|---|---|---|---|---|---|---|---|---|---|---|---|---|---|---|---|---|---|
| Detección de Fisuras | <input checked="" type="checkbox"/> | | | | | | | | | | | | | | | | | | | | | | | | | | | | | | | | | | | | | | | | | | | | | | | | |
| Condición de Ojal | <input checked="" type="checkbox"/> | | | | | | | | | | | | | | | | | | | | | | | | | | | | | | | | | | | | | | | | | | | | | | | | |
| Condición de Cuerpo | <input checked="" type="checkbox"/> | | | | | | | | | | | | | | | | | | | | | | | | | | | | | | | | | | | | | | | | | | | | | | | | |
| Condición de Eje | <input checked="" type="checkbox"/> | | | | | | | | | | | | | | | | | | | | | | | | | | | | | | | | | | | | | | | | | | | | | | | | |
| Aprobación según procedimiento Nº PO 01 ASTM E709 | | | SI | | | | | | | | | | | | | | | | | | | | | | | | | | | | | | | | | | | | | | | | | | | | | | |
