**INFORME DE I.N.D**Nº **12.819**

GRILLETE OMEGA

PROCEDIMIENTO: **PO 01** CLIENTE: **TRANSPORTE LARH SRL** FECHA: **06** **09** **2022**

MARCA: **CROSBY** DIAMETRO: **3/4"** CAPACIDAD: **4,5 TONELADAS**

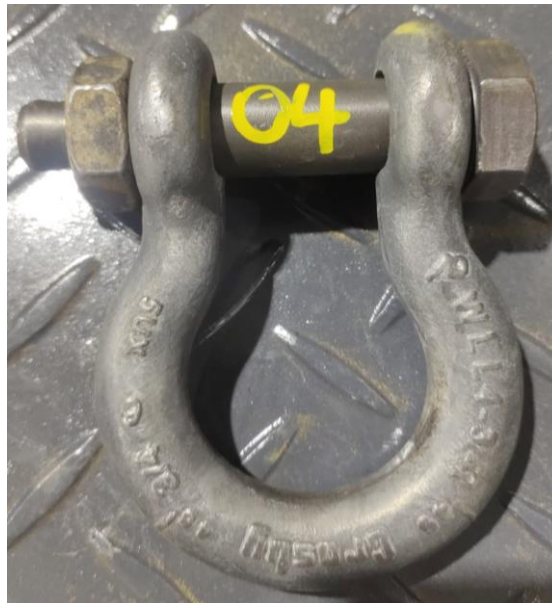
APTO	NO APTO
Detección de Fisuras	<input checked="" type="checkbox"/>	<input type="checkbox"/>
Condición de Ojal	<input checked="" type="checkbox"/>	<input type="checkbox"/>
Condición de Cuerpo	<input checked="" type="checkbox"/>	<input type="checkbox"/>
Condición de Eje	<input checked="" type="checkbox"/>	<input type="checkbox"/>

Aprobación según procedimiento Nº PO 01 ASTM E709 **SI**
