| | | <b>INFORME DE I.N.D</b> | | <b>Nº 12.867</b><br>HOJA 1 de 1 | | | | | | | | | | | | | | | | | | | | | | | | | | | | | | | | | | | | | | | | | | | | | | |
| | | <b>CADENA</b> | | | | | | | | | | | | | | | | | | | | | | | | | | | | | | | | | | | | | | | | | | | | | | | | |
| PROCEDIMIENTO: <b>PO 01</b> | <input checked="" type="checkbox"/> | CLIENTE: <b>MAXICON S.R.L.</b> | FECHA: | 09 | 09 2022 | | | | | | | | | | | | | | | | | | | | | | | | | | | | | | | | | | | | | | | | | | | | | |
| MARCA: <b>CROSBY</b> | DIÁMETRO: <b>3/8"</b> | LONGITUD: <b>7 MTS</b> | | | | | | | | | | | | | | | | | | | | | | | | | | | | | | | | | | | | | | | | | | | | | | | | |

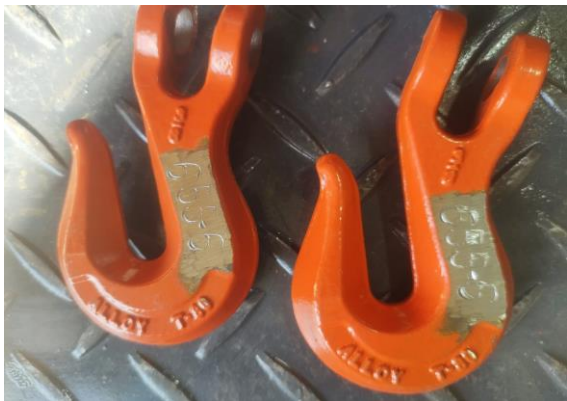
| | | <b>INFORME DE I.N.D</b> | | <b>Nº 12.867</b><br>HOJA 1 de 1 | | | | | | | | | | | | | | | | | | | | | | | | | | | | | | | | | | | | | | | | | | | | | | |
|---|---|---|---|---|---|---|---|---|---|---|---|---|---|---|---|---|---|---|---|---|---|---|---|---|---|---|---|---|---|---|---|---|---|---|---|---|---|---|---|---|---|---|---|---|---|---|---|---|---|---|
| <table border="1" style="width: 100%; border-collapse: collapse;"> <thead> <tr> <th></th> <th>APTO</th> <th>NO APTO</th> </tr> </thead> <tbody> <tr> <td>Detección de Fisuras</td> <td style="text-align: center;">X</td> <td></td> </tr> <tr> <td>Estado del Gancho</td> <td style="text-align: center;">X</td> <td></td> </tr> <tr> <td>Estado del Eslabon</td> <td style="text-align: center;">X</td> <td></td> </tr> <tr> <td>Estado de Perno de Gancho</td> <td style="text-align: center;">X</td> <td></td> </tr> </tbody> </table> | | | APTO | NO APTO | Detección de Fisuras | X | | Estado del Gancho | X | | Estado del Eslabon | X | | Estado de Perno de Gancho | X | | | | | | | | | | | | | | | | | | | | | | | | | | | | | | | | | | | |
| Detección de Fisuras | X | | | | | | | | | | | | | | | | | | | | | | | | | | | | | | | | | | | | | | | | | | | | | | | | | |
| Estado del Gancho | X | | | | | | | | | | | | | | | | | | | | | | | | | | | | | | | | | | | | | | | | | | | | | | | | | |
| Estado del Eslabon | X | | | | | | | | | | | | | | | | | | | | | | | | | | | | | | | | | | | | | | | | | | | | | | | | | |
| Estado de Perno de Gancho | X | | | | | | | | | | | | | | | | | | | | | | | | | | | | | | | | | | | | | | | | | | | | | | | | | |
| Aprobación según procedimiento Nº PO 01 ASTM E709 | | | SI | | | | | | | | | | | | | | | | | | | | | | | | | | | | | | | | | | | | | | | | | | | | | | | |
