**INFORME DE I.N.D****Nº 12.904**

**CADENA**PROCEDIMIENTO: **PO 01**☒CLIENTE: **MAXICON S.R.L.**

EQUIPO: 612

MARCA: CROSBY

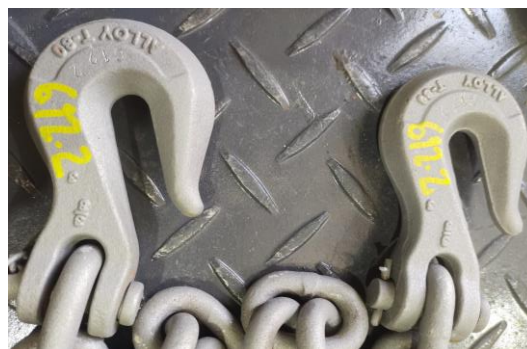
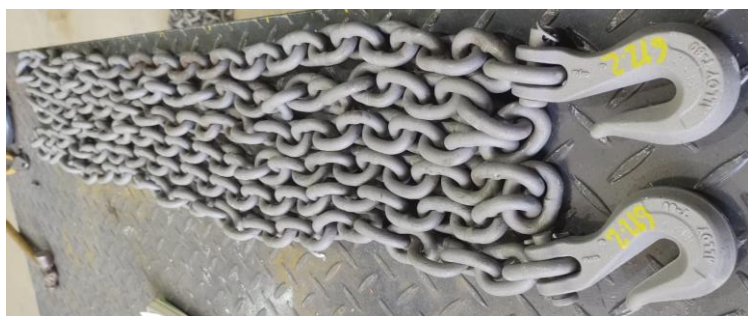
| | APTO | NO APTO |
|---|---|---|
| Detección de Fisuras | <input checked="" type="checkbox"/> | <input type="checkbox"/> |
| Estado del Gancho | <input checked="" type="checkbox"/> | <input type="checkbox"/> |
| Estado del Eslabon | <input checked="" type="checkbox"/> | <input type="checkbox"/> |
| Estado de Perno de Gancho | <input checked="" type="checkbox"/> | <input type="checkbox"/> |

Aprobación según procedimiento Nº PO 01 ASTM E709
