INFORME DE I.N.D

Nº 12.915

EQUIPO DE VACÍO

PROCEDIMIENTO: PO 31	<input checked="" type="checkbox"/>	CLIENTE: VIENTOS EL SUR SRL	FECHA: 14 / 09 / 2022
PRÁCTICA DEL CLIENTE	<input type="checkbox"/>	Nº PARTE: 2.542	LUGAR DE INSPECCIÓN: BASE CLIENTE
MARCA: IVECO	MODELO: 1722	CAPACIDAD: 9000	
INTERNO: 766	DOMINIO: AE 398 UC	VIGENCIA: 12 MESES

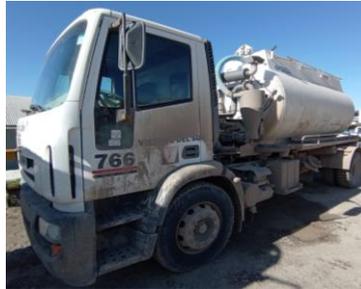
MEDICIÓN DE ESPEORES POR ULTRASONIDO EN:							
PUNTO	CASQUETE A	CASQUETE B	S1	S2	S3	S4	ESPESOR MÍNIMO
1	6,7	6,1	6,0	6,1	6,2	6,1	6,0
2	6,3	6,1	6,0	6,1	6,2	6,1	6,1
3	6,1	6,2	6,0	6,1	6,2	6,1	6,1
4	6,5	6,1	6,0	6,1	6,2	6,2	6,1
5	6,7	5,9	6,0	6,1	6,1	6,2	6,1
6	6,3	6,2	6,0	6,1	6,1	6,2	6,1
7	6,3	6,0	6,0	6,1	6,1	6,1	6,1
8	6,3	6,0	6,1	6,1	6,1	6,1	6,1
9	6,2	6,1	6,1	6,1	6,2	6,2	6,1
