# INFORME DE I.N.D

Nº 13.016

## TRINQUETE DE CARGA

CLIENTE: MAXICON S.R.L.

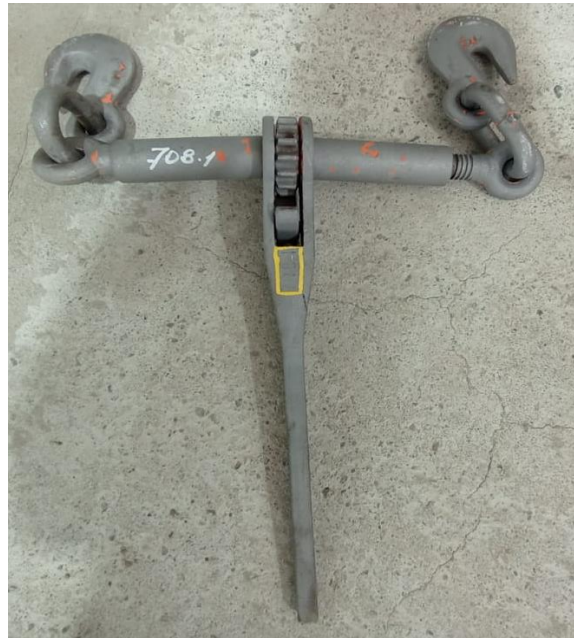
| | APTO | NO APTO |
|---|---|---|
| Detección de Fisuras | X | |
| Estado del Gancho | X | |
| Estado del Eslabon | X | |
| Estado de Perno de Gancho | X | |

Aprobación según procedimiento Nº PO 01 ASTM E709
