| | INFORME DE I.N.D | | <b>Nº 13.112</b><br>HOJA 1 de 1 | | | | | | | | | | | | | | | | | | | | | | | | | | | | | | | | | | | | | | | | | | | | | | |
| | PORTAVOLQUETE | | | | | | | | | | | | | | | | | | | | | | | | | | | | | | | | | | | | | | | | | | | | | | | | |
| MARCA: <b>CARGO</b> | MODELO: <b>1729</b> | DOMINIO: <b>AC 869 WU</b> | | | | | | | | | | | | | | | | | | | | | | | | | | | | | | | | | | | | | | | | | | | | | | | |

PROCEDIMIENTO: PO 01

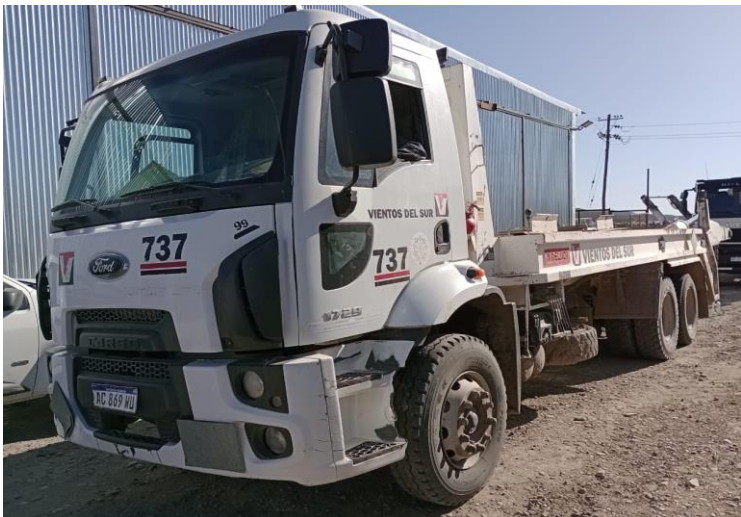
| | INFORME DE I.N.D | | <b>Nº 13.112</b><br>HOJA 1 de 1 | | | | | | | | | | | | | | | | | | | | | | | | | | | | | | | | | | | | | | | | | | | | | | |
|---|---|---|---|---|---|---|---|---|---|---|---|---|---|---|---|---|---|---|---|---|---|---|---|---|---|---|---|---|---|---|---|---|---|---|---|---|---|---|---|---|---|---|---|---|---|---|---|---|---|
| <table style="width: 100%;"> <tr> <th></th> <th style="width: 10%;">APTO</th> <th style="width: 10%;">NO APTO</th> </tr> <tr> <td>Detección de Fisuras</td> <td style="text-align: center;">X</td> <td></td> </tr> <tr> <td>Estado de Cadena</td> <td style="text-align: center;">X</td> <td></td> </tr> <tr> <td>Estado de Planchuela</td> <td style="text-align: center;">X</td> <td></td> </tr> <tr> <td>Estado de Anclaje</td> <td style="text-align: center;">X</td> <td></td> </tr> <tr> <td>Estado de Grampa</td> <td style="text-align: center;">X</td> <td></td> </tr> <tr> <td>Estado de Soldadura</td> <td style="text-align: center;">X</td> <td></td> </tr> </table> <div style="text-align: right;"> </div> | | | | | | APTO | NO APTO | Detección de Fisuras | X | | Estado de Cadena | X | | Estado de Planchuela | X | | Estado de Anclaje | X | | Estado de Grampa | X | | Estado de Soldadura | X | | | | | | | | | | | | | | | | | | | | | | | | | |
| Aprobación según procedimiento Nº PO 01 ASTM E709 | | | SI | | | | | | | | | | | | | | | | | | | | | | | | | | | | | | | | | | | | | | | | | | | | | | |
