INFORME DE I.N.D

Nº 12.788
HOJA 1 de 5

CALDERA

CLIENTE: VIENTOS EL SUR SRL

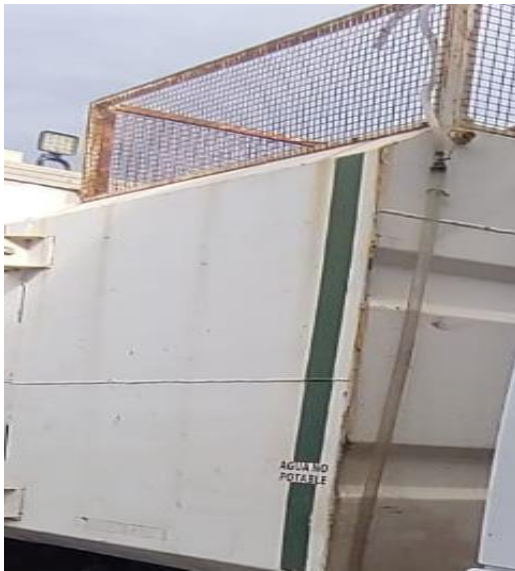
TANQUE AGUA

MEDICION DE ESPESOR TANQUES EN MM

ELEMENTO	LATERAL DERECHO						LATERAL IZQUIERDO							
		1	2	3	4	5	6		1	2	3	4	5	6
TANQUE DE GAS OIL 1,50X0,95X1,70	A	5,1	4,9	5	5	5,1	5	A	5,2	5,3	5,2	5	5,4	5,2
	B	5,1	4,9	5	5	5,2	5	B	5,1	5,3	5,2	5	5,4	5,3
	C	5,2	4,8	5,1	5	5,2	5	C	5,3	5,3	5,2	5	5,4	5,3
	D	5,1	4,9	5,1	5	5,2	5	D	5,2	5,3	5,1	5	5,4	5,2
TANQUE DE AGUA 1,50X2,55X1,70		1	2	3	4	5	6		1	2	3	4	5	6
	A	5,1	5,3	5,3	5,2	5	5,1	A	5,2	5,2	5	5,1	5,1	5
	B	5,1	5,3	5,3	5,2	5	5,1	B	5,2	5,3	5	5,1	5,1	5
	C	5,2	5,2	5,3	5,1	5	5,1	C	5,3	5,3	5	5,1	5,2	5
D	5,2	5,2	5,2	5,1	5	5,1	D	5,3	5,3	5	5,1	5,2	5

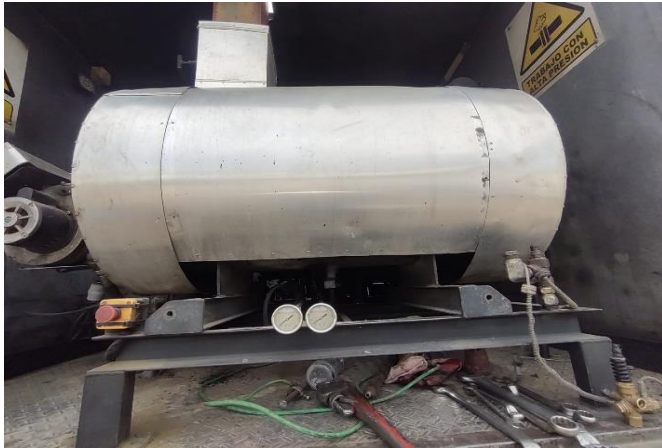
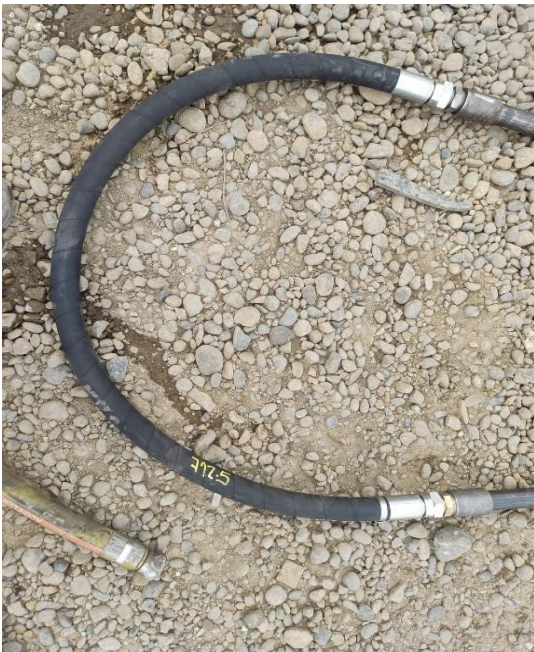
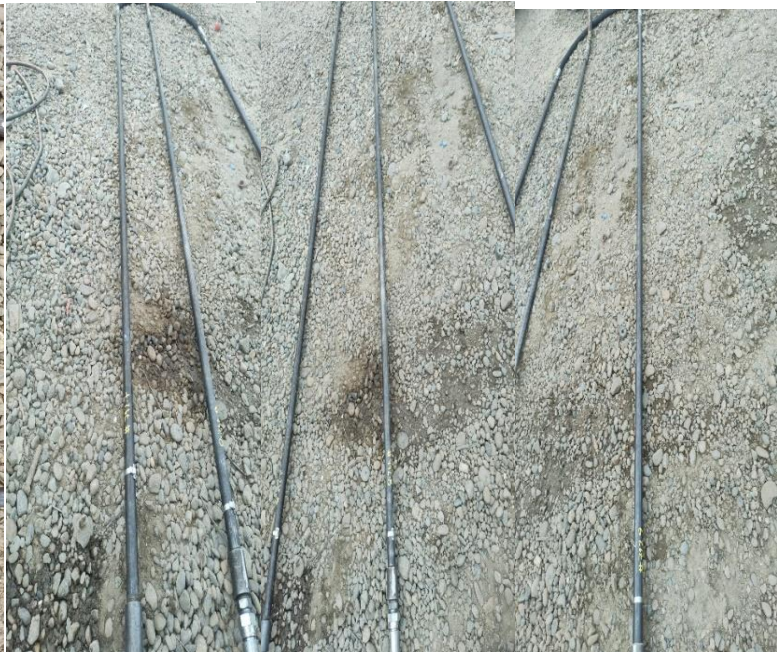
Prueba Hidraulica

Presión de Diseño	3000	PSI
Presión de Prueba	2500	PSI
Presión de Trabajo	2000	PSI

MEDICIÓN DE ESPEORES POR ULTRASONIDO EN: mm

PUNTO	CASQUETE A	CASQUETE B	S1	S2	S3	S4
1	7,6	7,4	7	7	7,2	7,2
2	7,4	7,3	7	7	7,1	7,2
3	7,3	7,3	7	7,2	7,3	7,2
4	7,5	7,4	7	7,1	7,2	7,1
5	7,6	7,4	7	7,1	7,3	7,2
6	7,4	7,5	7	7,1	7,3	7,2

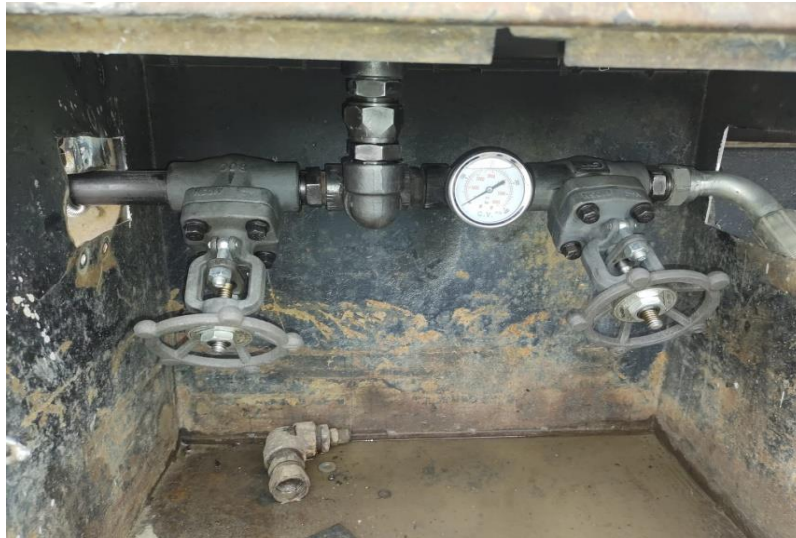
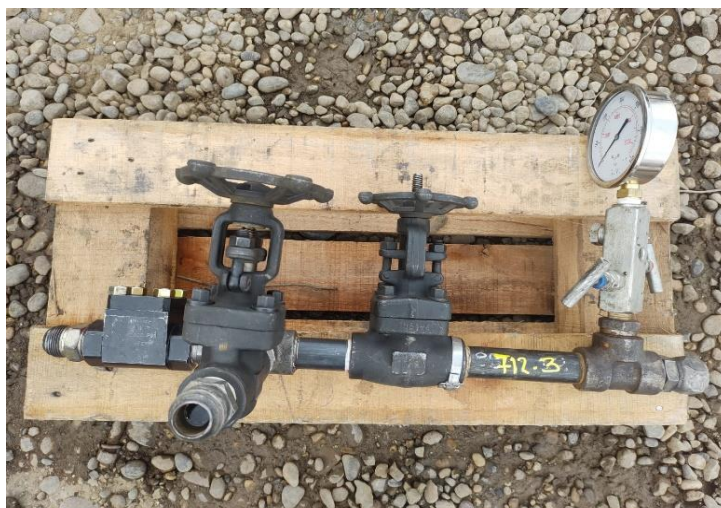
FOTO

Prueba Hidraulica	Presión de Diseño	3000	PSI
	Presión de Prueba	3000	PSI
	Presión de Trabajo	3000	PSI
