HOJA 1 de 1

CLIENTE:

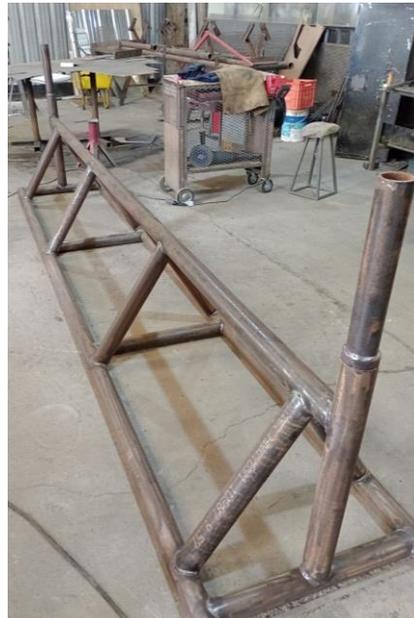
**DETALLE DE INSPECCIÓN**

APTO	NO APTO
Detección de Fisuras	<input checked="" type="checkbox"/>	<input type="checkbox"/>
Estado de cuerpo	<input checked="" type="checkbox"/>	<input type="checkbox"/>

Aprobación según procedimiento Nº PO 01 ASTM E709
