## INFORME DE I.N.D

HOJA 1 de 1

## CADENA

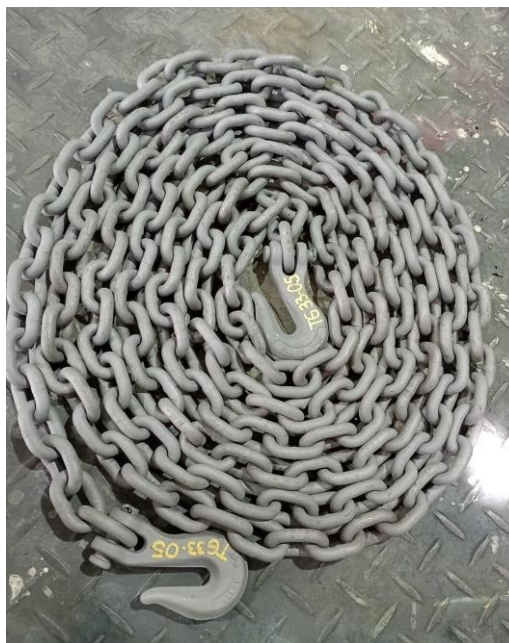
| | APTO | NO APTO |
| Detección de Fisuras | <input checked="" type="checkbox"/> | <input type="checkbox"/> |
| Estado del Gancho | <input checked="" type="checkbox"/> | <input type="checkbox"/> |
| Estado del Eslabon | <input checked="" type="checkbox"/> | <input type="checkbox"/> |
| Estado de Perno de Gancho | <input checked="" type="checkbox"/> | <input type="checkbox"/> |
