INFORME DE I.N.D

Nº 13.205

CADENA

MARCA: **CROSBY** DIÁMETRO: **3/8"** LONGITUD: **6,50 MTS**
Nº PARTE: **2412** IDENT Nº: **TG-33-07** VIGENCIA: **12 MESES**

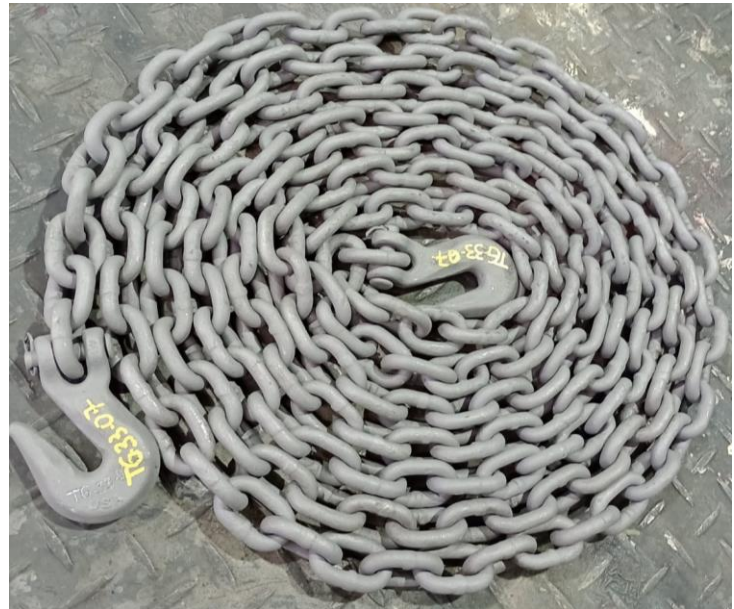
APTO	NO APTO
Detección de Fisuras	<input checked="" type="checkbox"/>	<input type="checkbox"/>
Estado del Gancho	<input checked="" type="checkbox"/>	<input type="checkbox"/>
Estado del Eslabon	<input checked="" type="checkbox"/>	<input type="checkbox"/>
Estado de Perno de Gancho	<input checked="" type="checkbox"/>	<input type="checkbox"/>

Aprobación según procedimiento Nº PO 01 ASTM E709
