**INFORME DE I.N.D**Nº **13.220**

EQUIPO DE VACÍO

PROCEDIMIENTO: PO 31	<input checked="" type="checkbox"/>	CLIENTE: CAM SRL	FECHA: 21 / 12 / 2022
PRÁCTICA DEL CLIENTE	<input type="checkbox"/>	Nº PARTE: 2.709	LUGAR DE INSPECCIÓN: BASE CLIENTE
MARCA: FORD	MODELO: CARGO	CAPACIDAD: 9000	
INTERNO: 304	DOMINIO: AD 241 OT	VIGENCIA: 12 MESES

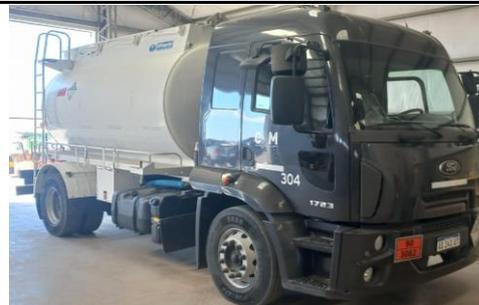
MEDICIÓN DE ESPEORES POR ULTRASONIDO EN:							
PUNTO	CASQUETE A	CASQUETE B	S1	S2	S3	S4	ESPEOR MÍNIMO
1	6,1	6,1	6,1	6,1	6,2	6,1	6,1
2	6,3	6,1	6,1	6,1	6,2	6,1	6,1
3	6,1	6,2	6,1	6,1	6,2	6,1	6,1
4	6,1	6,1	6,1	6,1	6,2	6,2	6,1
5	6,1	6,1	6,1	6,1	6,1	6,2	6,1
6	6,3	6,2	6,1	6,1	6,1	6,2	6,1
7	6,3	6,0	6,1	6,1	6,1	6,1	6,1
8	6,3	6,0	6,1	6,1	6,1	6,1	6,1
9	6,2	6,1	6,1	6,1	6,2	6,2	6,1
