**INFORME DE I.N.D**Nº **13.269**

EQUIPO DE VACIO 9m³ + PRUEBA HIDRAULICAPROCEDIMIENTO: **PO 31**CLIENTE: **VIENTOS EL SUR SRL**

Nº PARTE **2.414**LUGAR DE INSPECCIÓN: **BASE GM END S.R.L.**MARCA: **FORD**MODELO: **CARGO 1722**CAPACIDAD: **9000 lts**INTERNO: **714**DOMINIO: **PAD-280**VIGENCIA: **12 MESES**

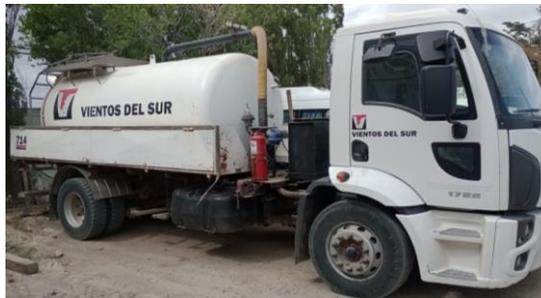
MEDICIÓN DE ESPEORES POR ULTRASONIDO EN:							
PUNTO	CASQUETE A	CASQUETE B	S1	S2	S3	S4	ESPEOR MÍNIMO
1	6,4	6,3	6,6	6,4	6,3	6,5	6,3
2	6,2	6,3	6,5	6,3	6,2	6,5	6,2
3	6,3	6,5	6,5	6,5	6,2	6,4	6,2
4	6,3	6,6	6,5	6,4	6,3	6,5	6,3
5	6,4	6,3	6,3	6,4	6,3	6,5	6,3
6	6,3	6,3	6,3	6,3	6,6	6,5	6,3
7	6,4	6,3	6,6	6,3	6,6	6,4	6,3
8	6,4	6,8	6,6	6,5	6,6	6,4	6,4
9	6,3	6,8	6,6	6,6	6,6	6,5	6,5
