## INFORME DE I.N.D

Nº 13.354

## PERCHA PORTA PALET

MARBAR S.R.L.

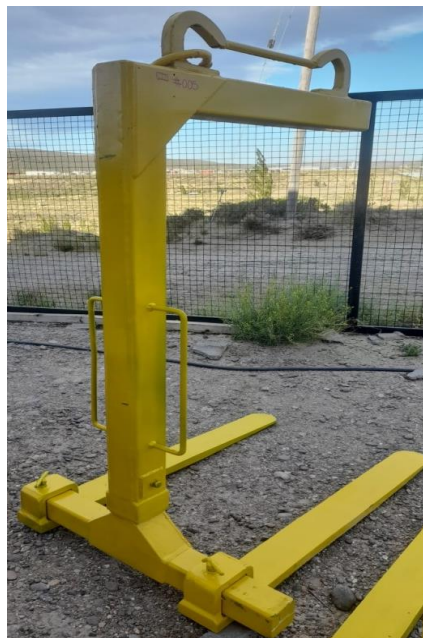
| | APTO | NO APTO |
|---|---|---|
| Detección de Fisuras | <input checked="" type="checkbox"/> | <input type="checkbox"/> |
| Estado de cuerpo | <input checked="" type="checkbox"/> | <input type="checkbox"/> |
| Estado de uñas | <input checked="" type="checkbox"/> | <input type="checkbox"/> |

Aprobación según procedimiento Nº PO 01 ASTM E709
