**INFORME DE I.N.D**Nº **13.394**

CIGÜEÑALPROCEDIMIENTO: **PO 02** CLIENTE: **JUSTO OTERO E HIJOS S.R.L.** FECHA: 23 02 2023PRÁCTICA DEL CLIENTE CIA: LUGAR DE INSPECCIÓN: **BASE CLIENTE**MARCA: **WAUKESHA** MOTOR: **7042 CSI** PROPIETARIO: **PAE**
Nº PARTE: **2613** Nº DE IDENT: **JOH-315** VIGENCIA: **12 MESES**

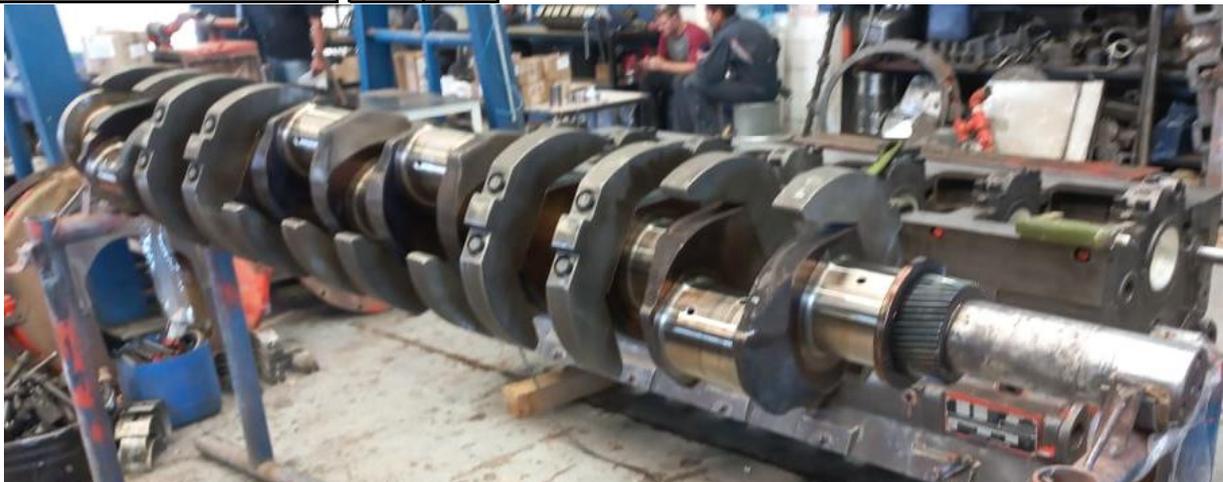
APTO	NO APTO
Detección de Fisuras	<input type="checkbox"/>	<input checked="" type="checkbox"/>
Estado de cuerpo	<input checked="" type="checkbox"/>	<input type="checkbox"/>
ESTADO DE CONTRAPESOS	<input checked="" type="checkbox"/>	<input type="checkbox"/>
