**INFORME DE I.N.D**Nº **13.455**

GRILLETE OMEGAPROCEDIMIENTO: **PO 01**CLIENTE: **TRANSPORTE JMB**

EQUIPO: **97**LUGAR DE INSPECCIÓN: **BASE GM END S.R.L.**MARCA: **CROSBY**DIAMETRO: **1 ¼**CAPACIDAD: **18 TONELADAS**Nº PARTE: **2792**IDENT Nº: **97-2**VIGENCIA: **12 MESES**

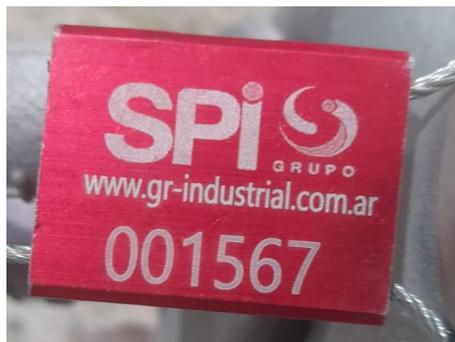
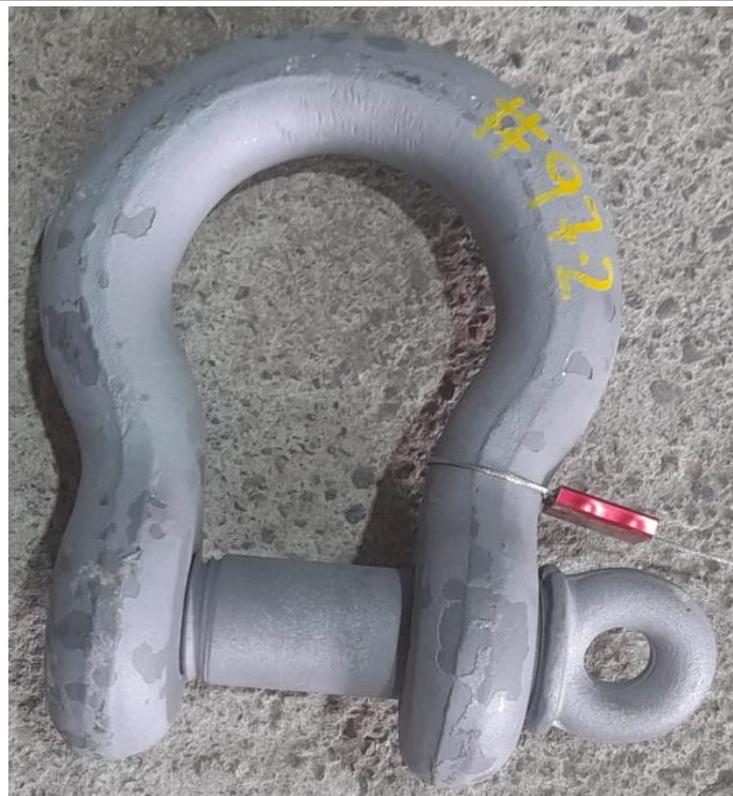
APTO	NO APTO
Detección de Fisuras	<input checked="" type="checkbox"/>	<input type="checkbox"/>
Condición de Ojal	<input checked="" type="checkbox"/>	<input type="checkbox"/>
Condición de Cuerpo	<input checked="" type="checkbox"/>	<input type="checkbox"/>
Condición de Perno	<input checked="" type="checkbox"/>	<input type="checkbox"/>

Aprobación según procedimiento Nº PO 01 ASTM E709
