INFORME DE I.N.D

HOJA 1 de 1

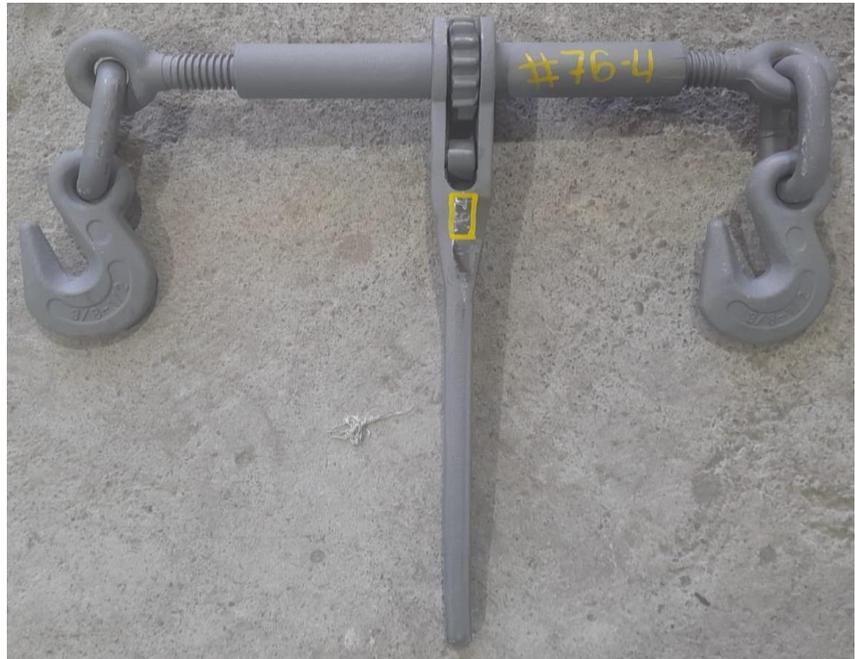
APTO	NO APTO
Detección de Fisuras	<input checked="" type="checkbox"/>	<input type="checkbox"/>
Estado del Gancho	<input checked="" type="checkbox"/>	<input type="checkbox"/>
Estado del Eslabon	<input checked="" type="checkbox"/>	<input type="checkbox"/>
Estado de Perno de Gancho	<input checked="" type="checkbox"/>	<input type="checkbox"/>

Aprobación según procedimiento Nº PO 01 ASTM E709
