| | | INFORME DE I.N.D | | Nº 13.470 | | | | | | | | | | | | | | | | | | | | | | | | | | | | | | | | | | | | | | | | | | | | | | |
| | | CADENA | | HOJA 1 de 1 | | | | | | | | | | | | | | | | | | | | | | | | | | | | | | | | | | | | | | | | | | | | | | |
| PROCEDIMIENTO: PO 01 | <input checked="" type="checkbox"/> | CLIENTE: TRANSPORTE MAZZEO | FECHA: | 10 | 03 2023 | | | | | | | | | | | | | | | | | | | | | | | | | | | | | | | | | | | | | | | | | | | | | |

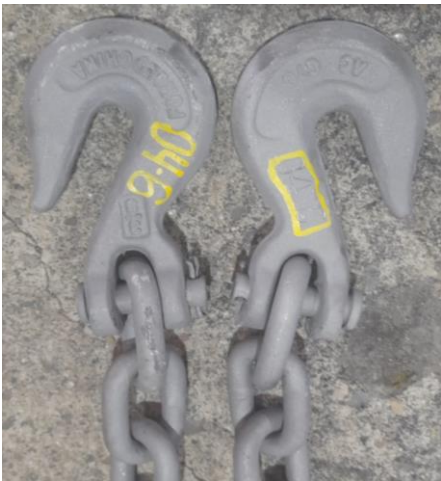
| | | INFORME DE I.N.D | | Nº 13.470 | | | | | | | | | | | | | | | | | | | | | | | | | | | | | | | | | | | | | | | | | | | | | | |
|---|---|---|---|---|---|---|---|---|---|---|---|---|---|---|---|---|---|---|---|---|---|---|---|---|---|---|---|---|---|---|---|---|---|---|---|---|---|---|---|---|---|---|---|---|---|---|---|---|---|---|
| Detección de Fisuras | <input checked="" type="checkbox"/> | <input type="checkbox"/> | | | | | | | | | | | | | | | | | | | | | | | | | | | | | | | | | | | | | | | | | | | | | | | | |
| Estado del Gancho | <input checked="" type="checkbox"/> | <input type="checkbox"/> | | | | | | | | | | | | | | | | | | | | | | | | | | | | | | | | | | | | | | | | | | | | | | | | |
| Estado del Eslabon | <input checked="" type="checkbox"/> | <input type="checkbox"/> | | | | | | | | | | | | | | | | | | | | | | | | | | | | | | | | | | | | | | | | | | | | | | | | |
| Estado de Perno de Gancho | <input checked="" type="checkbox"/> | <input type="checkbox"/> | | | | | | | | | | | | | | | | | | | | | | | | | | | | | | | | | | | | | | | | | | | | | | | | |
