**INFORME DE I.N.D**Nº **13.495**

EQUIPO DE VACÍO

PROCEDIMIENTO: PO 31	<input checked="" type="checkbox"/>	CLIENTE: VIENTOS EL SUR SRL	FECHA: 16 03 2023
PRÁCTICA DEL CLIENTE	<input type="checkbox"/>	Nº PARTE: 2.624	LUGAR DE INSPECCIÓN: BASE GM END S.R.L.
MARCA: TORREGIANI	MODELO: N/A	CAPACIDAD: 9000	
INTERNO: 780	DOMINIO: AE 956 DY	VIGENCIA: 12 MESES

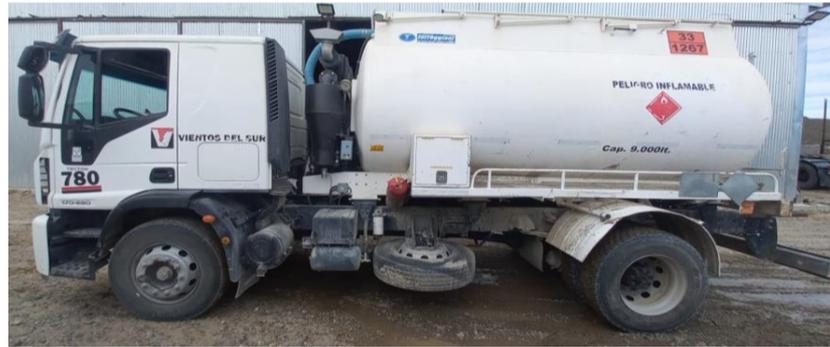
**MEDICIÓN DE ESPESORES POR ULTRASONIDO EN:**

PUNTO	CASQUETE A	CASQUETE B	S1	S2	S3	S4	ESPESOR MÍNIMO
1	6,6	6,5	6,6	6,5	6,6	6,6	6,5
2	6,5	6,6	6,5	6,6	6,6	6,5	6,5
3	6,7	6,7	6,6	6,5	6,5	6,6	6,5
4	6,5	6,7	6,5	6,6	6,6	6,5	6,5
5	6,6	6,6	6,5	6,5	6,5	6,6	6,5
6	6,7	6,6	6,7	6,6	6,6	6,5	6,5
7	6,6	6,7	6,6	6,6	6,6	6,5	6,5
8	6,6	6,5	6,6	6,6	6,6	6,7	6,5
9	6,5	6,6	6,5	6,6	6,5	6,7	6,5
