INFORME DE I.N.D

Nº 13.518

GRILLETE OMEGA

CLIENTE: JUSTO OTERO E HIJOS S.R.L.

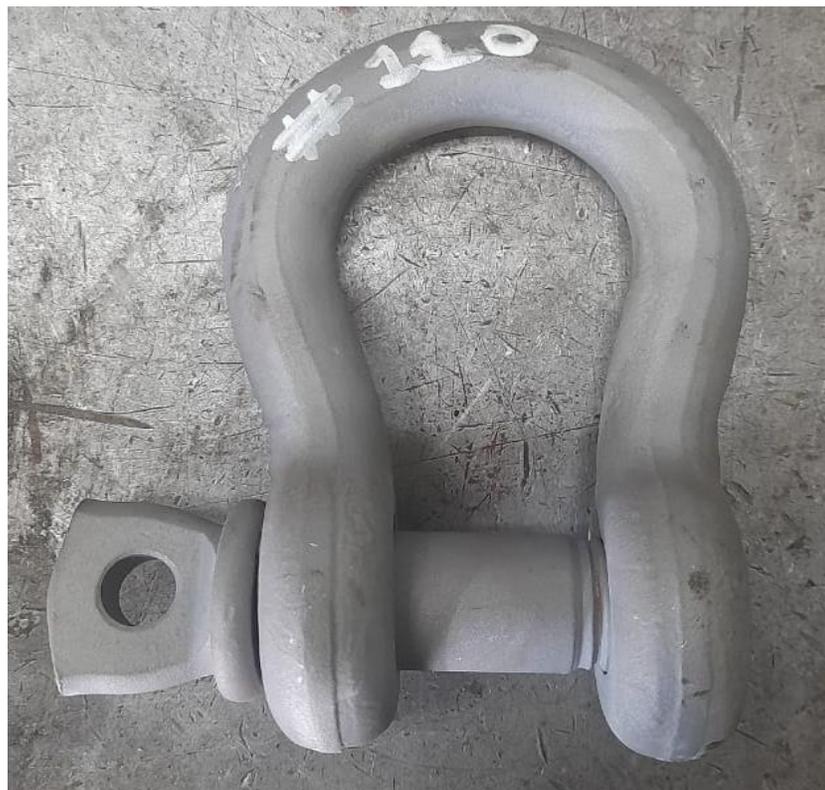
APTO	NO APTO
Detección de Fisuras	<input checked="" type="checkbox"/>	<input type="checkbox"/>
Condición de Ojal	<input checked="" type="checkbox"/>	<input type="checkbox"/>
Condición de Cuerpo	<input checked="" type="checkbox"/>	<input type="checkbox"/>
Condición de Perno	<input checked="" type="checkbox"/>	<input type="checkbox"/>
