| | INFORME DE I.N.D | | | Nº 13.577 | | | | | | | | | | | | | | | | | | | | | | | | | | | | | | | | | | | | | | | | | | | | | | | |
| | TRINQUETE DE CARGA | | | HOJA 1 de 1 | | | | | | | | | | | | | | | | | | | | | | | | | | | | | | | | | | | | | | | | | | | | | | | |
| PROCEDIMIENTO: PO 01 | <input checked="" type="checkbox"/> | CLIENTE: TRANSPORTE JMB | FECHA: | 13 | 04 | 2023 | | | | | | | | | | | | | | | | | | | | | | | | | | | | | | | | | | | | | | | | | | | | | |
| MARCA: KINNEDYNE | | DIÁMETRO: 5/16" - 3/8" | CAPACIDAD: | 5400 LBS | | | | | | | | | | | | | | | | | | | | | | | | | | | | | | | | | | | | | | | | | | | | | | | |

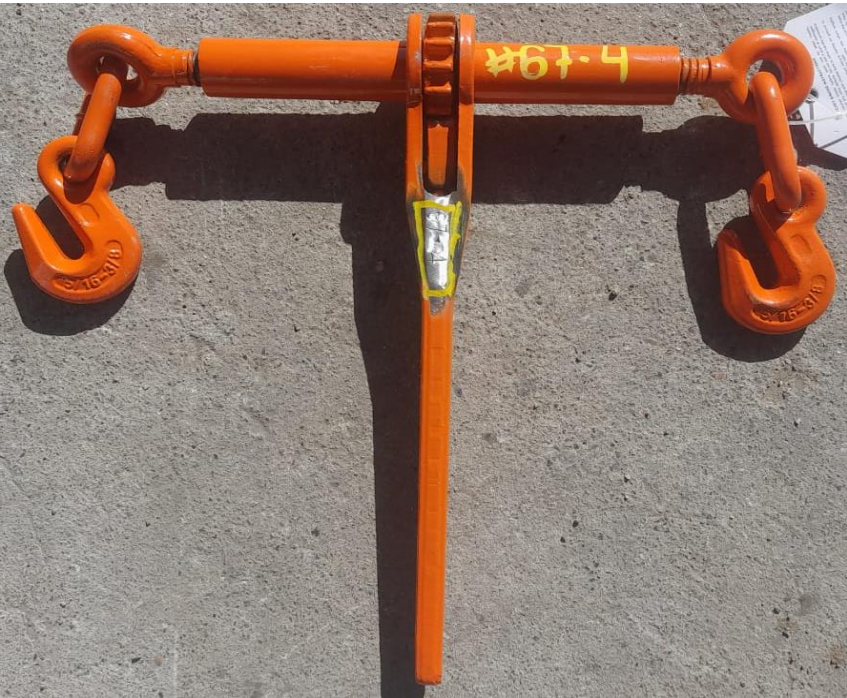
| | INFORME DE I.N.D | | | Nº 13.577 | | | | | | | | | | | | | | | | | | | | | | | | | | | | | | | | | | | | | | | | | | | | | | | |
|---|---|---|---|---|---|---|---|---|---|---|---|---|---|---|---|---|---|---|---|---|---|---|---|---|---|---|---|---|---|---|---|---|---|---|---|---|---|---|---|---|---|---|---|---|---|---|---|---|---|---|---|
| <table border="1"> <thead> <tr> <th></th> <th>APTO</th> <th>NO APTO</th> </tr> </thead> <tbody> <tr> <td>Detección de Fisuras</td> <td><input checked="" type="checkbox"/></td> <td><input type="checkbox"/></td> </tr> <tr> <td>Estado del Gancho</td> <td><input checked="" type="checkbox"/></td> <td><input type="checkbox"/></td> </tr> <tr> <td>Estado del Eslabon</td> <td><input checked="" type="checkbox"/></td> <td><input type="checkbox"/></td> </tr> <tr> <td>Estado de Perno de Gancho</td> <td><input checked="" type="checkbox"/></td> <td><input type="checkbox"/></td> </tr> </tbody> </table> | | | APTO | NO APTO | Detección de Fisuras | <input checked="" type="checkbox"/> | <input type="checkbox"/> | Estado del Gancho | <input checked="" type="checkbox"/> | <input type="checkbox"/> | Estado del Eslabon | <input checked="" type="checkbox"/> | <input type="checkbox"/> | Estado de Perno de Gancho | <input checked="" type="checkbox"/> | <input type="checkbox"/> | | | | | | | | | | | | | | | | | | | | | | | | | | | | | | | | | | | |
| Detección de Fisuras | <input checked="" type="checkbox"/> | <input type="checkbox"/> | | | | | | | | | | | | | | | | | | | | | | | | | | | | | | | | | | | | | | | | | | | | | | | | | |
| Estado del Gancho | <input checked="" type="checkbox"/> | <input type="checkbox"/> | | | | | | | | | | | | | | | | | | | | | | | | | | | | | | | | | | | | | | | | | | | | | | | | | |
| Estado del Eslabon | <input checked="" type="checkbox"/> | <input type="checkbox"/> | | | | | | | | | | | | | | | | | | | | | | | | | | | | | | | | | | | | | | | | | | | | | | | | | |
| Estado de Perno de Gancho | <input checked="" type="checkbox"/> | <input type="checkbox"/> | | | | | | | | | | | | | | | | | | | | | | | | | | | | | | | | | | | | | | | | | | | | | | | | | |
| Aprobación según procedimiento Nº PO 01 ASTM E709 | | | SI | | | | | | | | | | | | | | | | | | | | | | | | | | | | | | | | | | | | | | | | | | | | | | | | |
