## INFORME DE I.N.D

Nº 13.653

## PERCHA PORTA PALET

CLIENTE: MARBAR S.R.L.

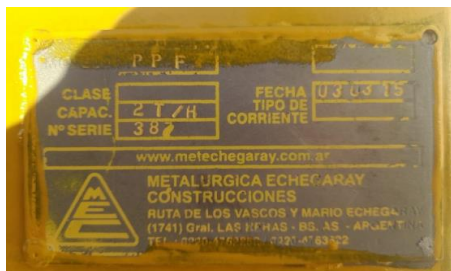
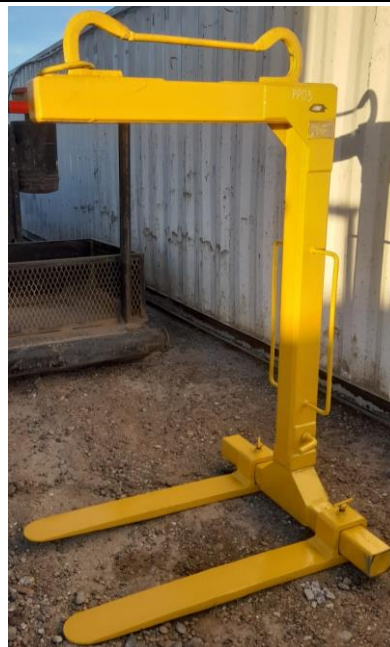
| | APTO | NO APTO |
|---|---|---|
| Detección de Fisuras | <input checked="" type="checkbox"/> | <input type="checkbox"/> |
| Estado de cuerpo | <input checked="" type="checkbox"/> | <input type="checkbox"/> |
| Estado de uñas | <input checked="" type="checkbox"/> | <input type="checkbox"/> |

Aprobación según procedimiento Nº PO 01 ASTM E709
