**INFORME DE I.N.D**Nº **13.669**

**VACTOR**

PROCEDIMIENTO: **PO 31**  CLIENTE: **VIENTOS DEL SUR SRL** FECHA: 10 05 2023

MARCA: **SCORZA** MODELO: **SCANIA 6480** CAPACIDAD: **9 M3**

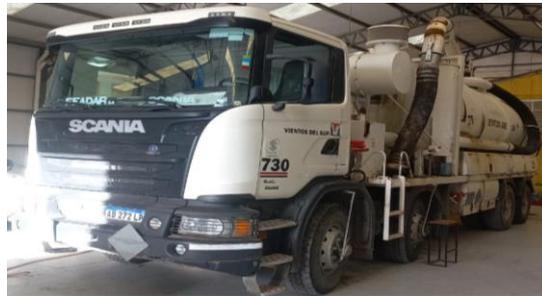
MEDICIÓN DE ESPEORES POR ULTRASONIDO EN:							
PUNTO	CASQUETE A	CASQUETE B	S1	S2	S3	TECHO	ESPESOR MÍNIMO
1	6,5	6,5	6,4	6,3	6,2	6,9	6,2
2	6,6	6,5	6,3	6,3	6,6	6,8	6,3
3	6,4	6,4	6,4	6,2	6,6	7,0	6,2
4	6,5	6,4	6,4	6,4	6,5	6,9	6,4
5	6,6	6,6	6,2	6,3	6,6	6,9	6,2
6	6,5	6,6	6,3	6,2	6,5	6,8	6,2
7							
8							
9
